Commune : SAINT-DESIR

Rivière : L' Orbiquet

Laisse visible dans la charreterie du 8, chemin du PN45

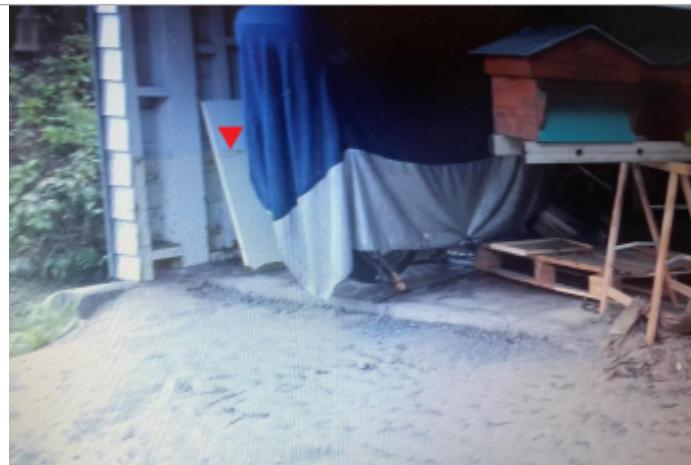
Commentaires : Niveau de crue visible dans la charreterie (photo de M. Laviec propriétaire)

Entrée du bâtiment concerné

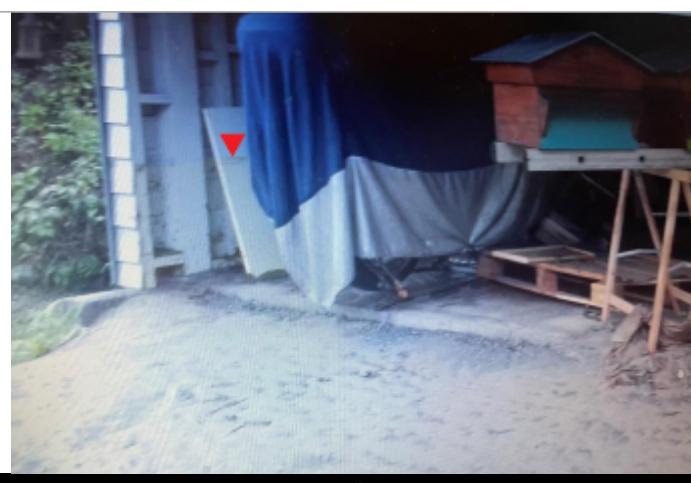
Altitude calculée de l'eau : **67.51 m**Nature du repère : **Laisse d'inondation**

Vue du bâtiment

Maximum de l'inondation : Oui**Pérennité :** Moyenne**État du repère :** Moyen**PHEC :** Oui**Repère calculé :** Non**SOURCE DE REPÉRAGE : CAMPAGNE POST CRUE DU CIRIEUX
RÉALISÉE PAR LE CABINET DH&E - 12/01/2023****Type de repérage :** Campagne de terrain post-inondation

Méthode : GPS**Référence nivélée :** Marque d'inondation**Description référence du repère :** Plaque dans le bâtiment**Système altimétrique :** NGF IIGN 1969 (système normal)**Altitude de la référence (en m) :** 66.890 m**Différence entre le niveau d'eau et la référence (en m) :** 0.620 m**Altitude calculée de l'eau (en m) :** 67.51
