Commune : LISIEUX

Rivière : La Touques

Portail de la propriété située 3C impasse Henri Papin

Code : WEB_S_202403134335

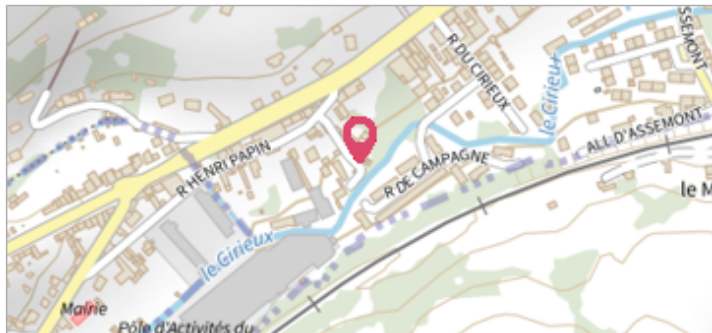
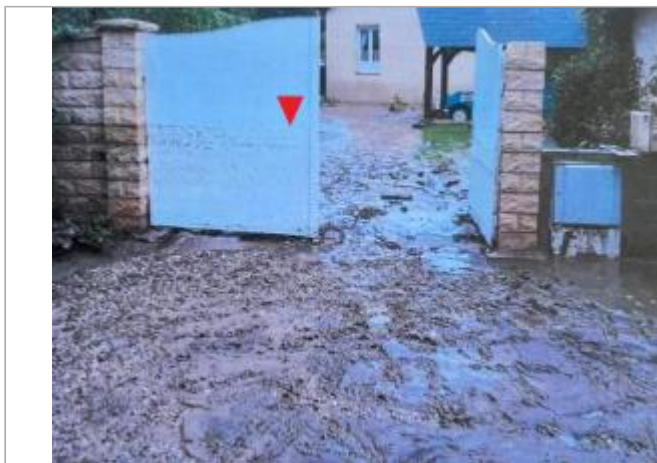
Commentaires : Laisse de crue sur les portes et le pilier du portail. D'après M. Platel le propriétaire il y avait près d'un mètre d'eau sur sa propriété. Le véhicule qui était stationné sous l'abri (photo) a été submergé jusqu'aux fenêtres.

Vue d'ensemble du portail et des piliers

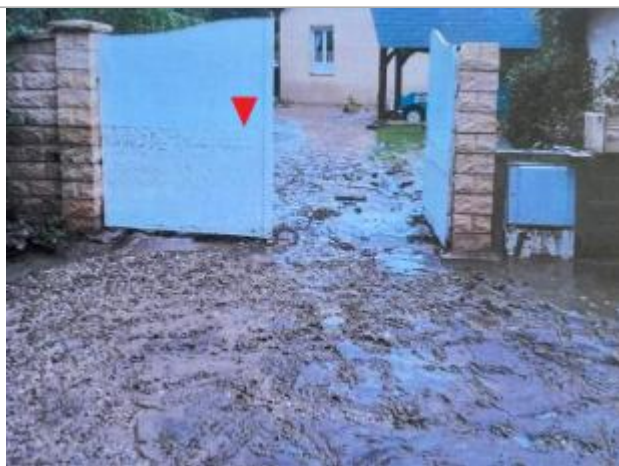
Commentaires : Laisse de crue sur les portes et le pilier du portail. D'après M. Platel le propriétaire il y avait près d'un mètre d'eau sur sa propriété. Le véhicule qui était stationné sous l'abri (photo) a été submergé jusqu'aux fenêtres.

Différence entre le niveau d'eau et la référence (en m) : 0.960 m

Vue d'ensemble du portail
