Commune : SAINT-DESIR

Rivière : La Touques

Cabanon au fond du jardin au 15 résidence Malicorne

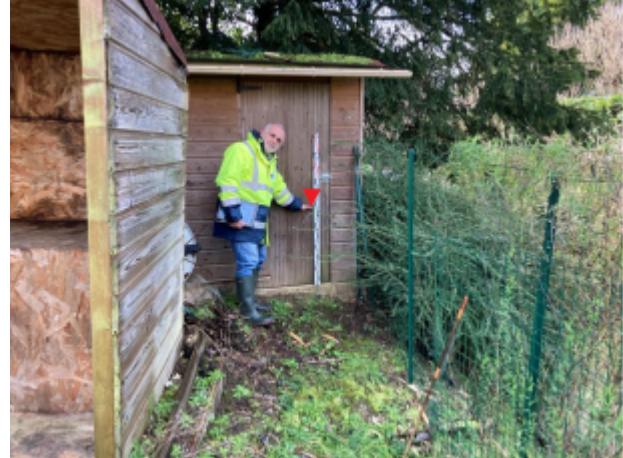
Commentaires : niveau atteint d'après photo post-crue dans le cabanon au fond du jardin en limite de parcelle en bordure du Cirieux (75 cm d'eau).

Vue d'ensemble du fond du jardin

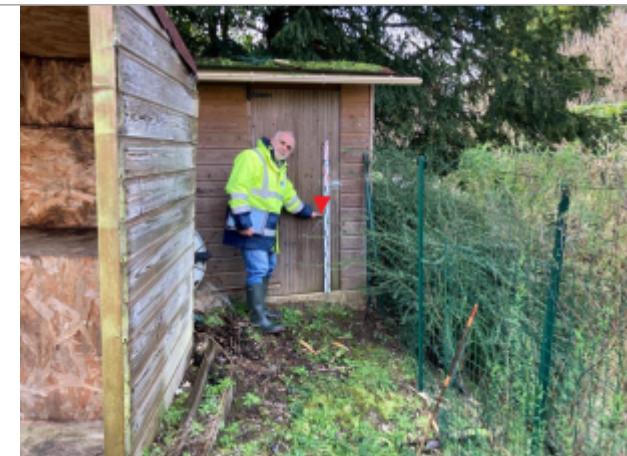
**23 juin 2019**Nature de l'inondation : **Débordement de cours d'eau**Altitude calculée de l'eau : **57.89 m**Nature du repère : **Photographie****Commentaires :** niveau atteint d'après photo post-crue dans le cabanon au fond du jardin en limite de parcelle en bordure du Cirieux (75 cm d'eau).

Méthode : GPS**Référence nivélée :** Autre type de référence**Système altimétrique :** NGF IGN 1969 (système normal)**Altitude de la référence (en m) :** 57.140 m**Différence entre le niveau d'eau et la référence (en m) :** 0.750 m**Altitude calculée de l'eau (en m) :** 57.89

Vue d'ensemble du fond du jardin
