Commune : **SAINT-DESIR**Rivière : **La Touques****Porte bois de garage situé 13 bis route de Falaise****Commentaires** : Niveau de crue visible sur la porte du garage de M. Royer.**1**

GÉNÉRAL**Unité de gestion** : Seine aval-Côtiers Normands**Code** : WEB_S_202403140113**Date de mise à jour** : 14/03/2024**Auteur** : valerieUR

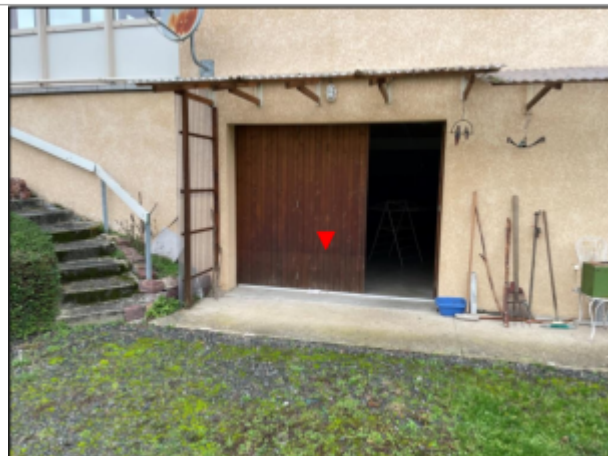
Vue globale de la façade avec porte de garage

Nature de l'inondation : **Débordement de cours d'eau**Nature du repère : **Laisse d'inondation****Commentaires** : Niveau de crue visible sur la porte du garage de M. Royer.**GÉNÉRAL****Code** : WEB_R_202403140602**Date de mise à jour** :**Auteur** : valerieUR

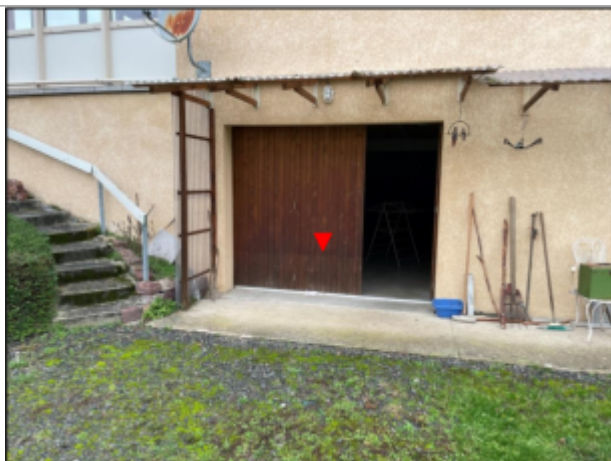
MARQUE**Texte** : porte de garage**Maximum de l'inondation** : Oui**Visibilité** : Oui**État du repère** : Bon**Pérennité** : Longue**Repère calculé** : Non**PHEC** : Oui**SOURCE DE REPÉRAGE** : CAMPAGNE POST CRUE DU CIRIEUX RÉALISÉE PAR LE CABINET DH&E - 12/01/2023**Type de repérage** : Campagne de terrain post-inondation**LEVÉ GPS - 12/01/2023****Méthode** : GPS**Référence nivelée** : Marque d'inondation**Description référence du repère** : Laisse sur porte de garage**Système altimétrique** : NGF IGN 1969 (système normal)**Altitude de la référence (en m)** : 51.390 m**Différence entre le niveau d'eau et la référence (en m)** : 0.510 m**Altitude calculée de l'eau (en m)** : 51.9 m

Vue de la façade avec porte de garage
