Commune : SAINT-DESIR

Rivière : La Touques

Conteneur à vêtements du secours populaire situé 12 rue Henri Papin**Commentaires :** Laisse de crue sur le conteneur à vêtements du secours populaire visible sur la photo post-crue à l'angle gauche du portail. On notera également sur la photo les apports de matériaux boueux.**1** Repère(s) sur le site**GÉNÉRAL****Unité de gestion :** Seine aval-Côtiers Normands**Code :** WEB_S_202403144733 **Date de mise à jour :** 14/03/2024**Auteur :** valerieUR

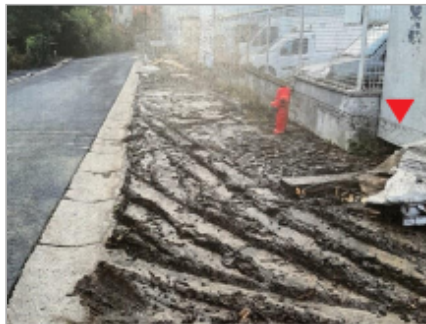
Vue globale avec apport de boue

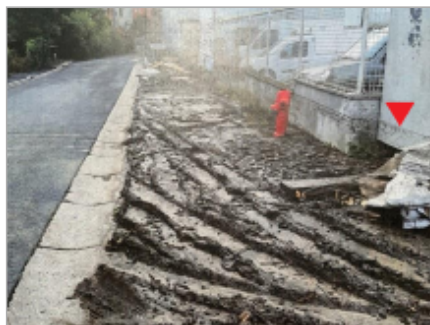
Nature de l'inondation : **Débordement de cours d'eau**Nature du repère : **Laisse d'inondation****Commentaires :** Laisse de crue sur le conteneur à vêtements du secours populaire visible sur la photo post-crue à l'angle gauche du portail. On notera également sur la photo les apports de matériaux boueux.**GÉNÉRAL****Code :** WEB_R_202403145229**Date de mise à jour :****Auteur :** valerieUR

Vue d'ensemble du site avec apport de boue

MARQUE**Texte :** Conteneur vêtements**Maximum de l'inondation :** Oui**Visibilité :** Oui**État du repère :** Bon**Pérennité :** Moyenne**Repère calculé :** Non**PHEC :** Oui**SOURCE DE REPÉRAGE :** CAMPAGNE POST CRUE DU CIRIEUX
EFFECTUÉE PAR LE CABINET DH&E - 15/01/2023**Type de repérage :** Campagne de terrain post-inondation**LEVÉ GPS - 15/01/2023****Méthode :** GPS**Référence nivelée :** Marque d'inondation**Système altimétrique :** NGF IGN 1969 (système normal)**Altitude de la référence (en m) :** 51.730 m**Différence entre le niveau d'eau et la référence (en m) :** 0.440 m**Altitude calculée de l'eau (en m) :** 52.17 m
