Commune : SAINT-MARTIN-DE-LONDRES

Route du Pic Saint Loup #4

Repère(s) sur le site

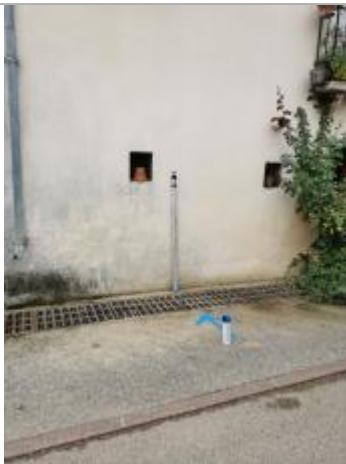
**16 Septembre 2023**Nature de l'inondation : **Débordement de cours d'eau**Altitude calculée de l'eau : **187.02 m**Nature du repère : **Laisse d'inondation****GÉNÉRAL****Code :** WEB_R_202404095920**Date de mise à jour :****Auteur :** SPC MO

MARQUE**Maximum de l'inondation :** Oui**Visibilité :** Non**État du repère :** Mauvais**Pérennité :** Aucune

vue de la trace blanche au dessus de la flèche bleue

LEVE DE LA MARQUE BLANCHE SUR LE MUR - 21/09/2023**Méthode :** Cheminement topographique**Organisme :** OTEIS**Référence nivélée :** Autre type de référence**Description référence du repère :** sol**Système altimétrique :** NGF IGN 1969 (système normal)**Altitude de la référence (en m) :** 186.700 m**Différence entre le niveau d'eau et la référence (en m) :** 0.320 m**Altitude calculée de l'eau (en m) :** 187.02 m
