Commune : SAINT-MARTIN-DE-LONDRES

Route du Pic Saint Loup #4**2** Repère(s) sur le site**GÉNÉRAL**

Code : DDTM_S_34274-005

**16 septembre 2023**Nature de l'inondation : **Débordement de cours d'eau**Altitude calculée de l'eau : **187.02 m**Nature du repère : **Laisse d'inondation****GÉNÉRAL**

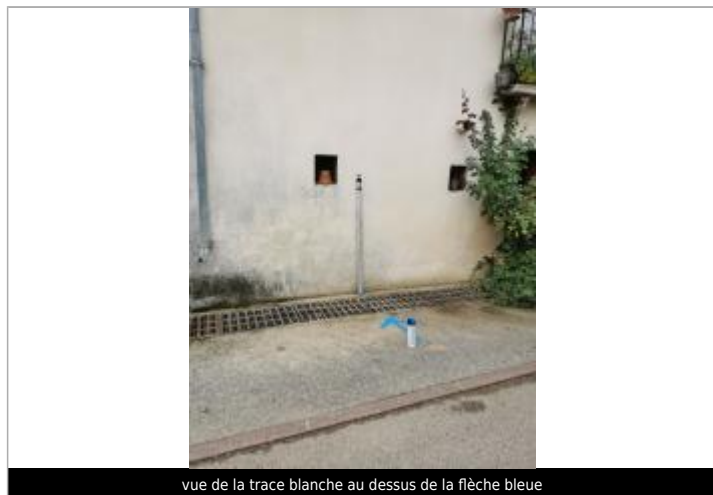
Maximum de l'inondation : Oui

Visibilité : Non

État du repère : Mauvais

vue de la trace blanche au dessus de la flèche bleue

LEVE DE LA MARQUE BLANCHE SUR LE MUR - 21/09/2023

Différence entre le niveau d'eau et la référence (en m) : 0.320 m

Altitude calculée de l'eau (en m) : 187.02 m
