Commune : SAINT-MARTIN-DE-LONDRES

## Route du Pic Saint Loup #3

Code : DDTM\_S\_34274-003

**16 Septembre 2023**

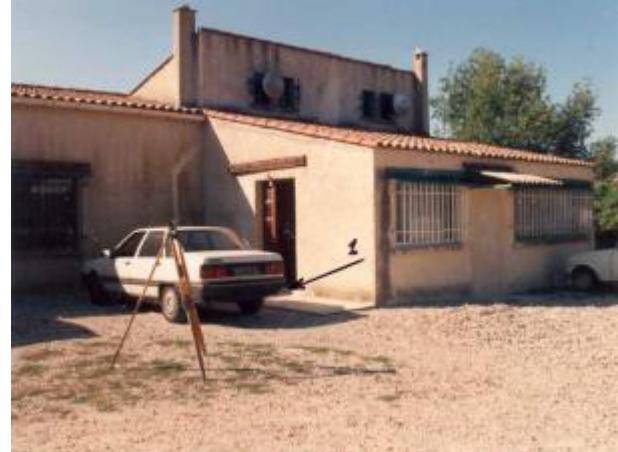
Photo du site

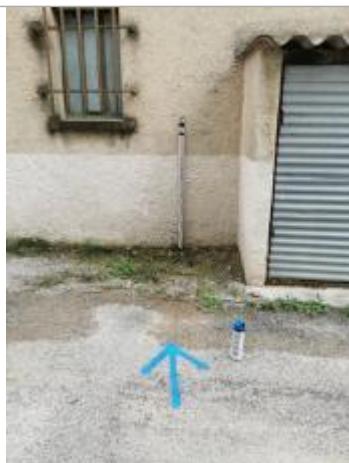
Nature du repère : Marque peinture ou encre

vue de la marque sur la blanchisserie

État du repère : Mauvais

Pérennité : Aucune

Différence entre le niveau d'eau et la référence (en m) : 0.330 m

Altitude calculée de l'eau (en m) : 187.37 m
