Commune : SAINT-MARTIN-DE-LONDRES

Rivière : Ruisseau de Rieutort

**Route du Pic Saint Loup #3**

Code : DDTM\_S\_34274-003

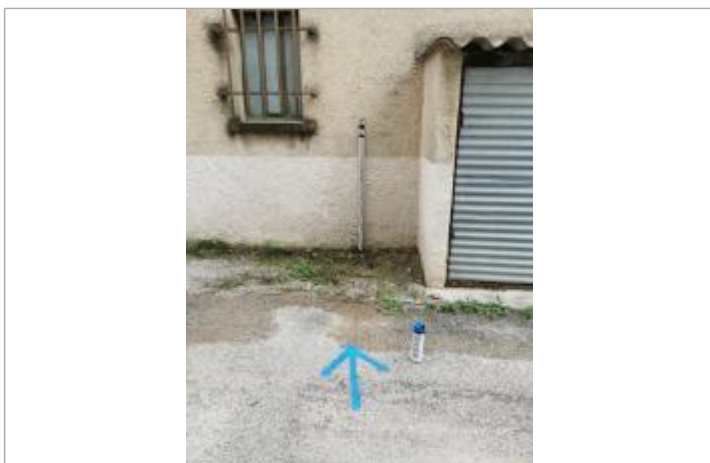
Altitude calculée de l'eau : **187.37 m**Nature du repère : **Marque peinture ou encre****GÉNÉRAL**

État du repère : Mauvais

Pérennité : Aucune

vue de la marque sur la blanchisserie
