Commune : **MARNAVES**Rivière : **Le Cérrou****Le Moulin de Belis****Commentaires** : Rive en amont du seuil**1** Repère(s) sur le site**GÉNÉRAL****Unité de gestion** : Garonne-Tarn-Lot**Code** : 24GTLCE23_S_80**Date de mise à jour** : 09/04/2024**Auteur** : SPC GTL

**14 décembre 2023**Nature de l'inondation : **Débordement de cours d'eau**Altitude calculée de l'eau : **146.364 m**Nature du repère : **Laisse d'inondation****Commentaires** : Marque au sol dans la rive, à proximité de l'eau**GÉNÉRAL****Code** : 24GTLCE23_R_80_1**Date de mise à jour** :**Auteur** : SPC GTL

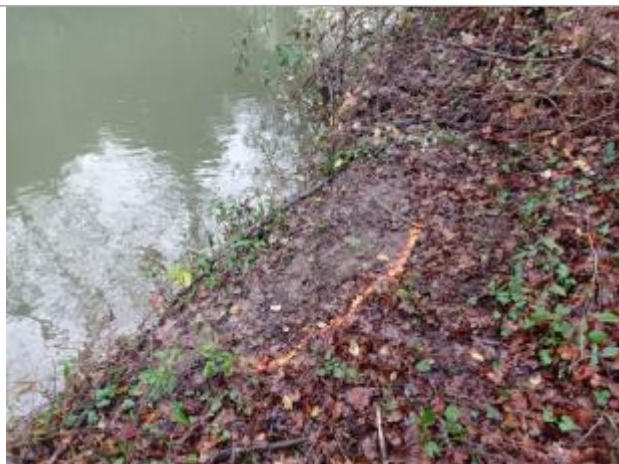
Photo repère © AGERIN

MARQUE**Maximum de l'inondation** : Oui**Visibilité** : Non renseigné**État du repère** : Disparu**Pérennité** : Aucune**Repère calculé** : Non renseigné**PHEC** : Non renseigné**SOURCE DE REPÉRAGE : RELEVÉS DE REPÈRES DE LA CRUE DU 14 DÉCEMBRE 2023 SUR LE CÉROU - 20/12/2023****Type de repérage** : Campagne de terrain post-inondation**Organisme(s)** : AGERIN**NIVELLEMENT D'ORIGINE - 20/12/2023****Méthode** : GPS**Organisme** : AGERIN**Référence nivelée** : Autre type de référence**Description référence du repère** : Laisse de crue au sol**Système altimétrique** : NGF IGN 1969 (système normal)**Altitude de la référence (en m)** : 146.364 m**Différence entre le niveau d'eau et la référence (en m)** : 0.000 m**Altitude calculée de l'eau (en m)** : 146.364
