Commune : **MARNAVES**Rivière : **Le Cérrou****Le Moulin de Belis****Commentaires** : Rive en amont du seuil**1**

**GÉNÉRAL****Unité de gestion** : Garonne-Tarn-Lot**Code** : 24GTLCE23\_S\_80**Date de mise à jour** : 09/04/2024**Auteur** : SPC GTL

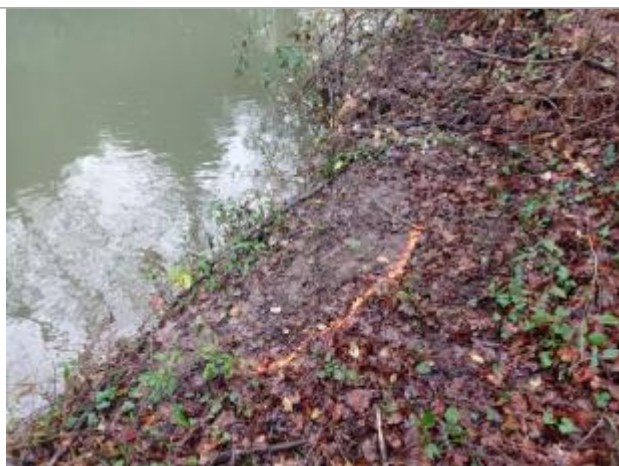
Photo repère © AGERIN

**14 décembre 2023**Nature de l'inondation : **Débordement de cours d'eau**Altitude calculée de l'eau : **146.364 m**Nature du repère : **Laisse d'inondation****Commentaires** : Marque au sol dans la rive, à proximité de l'eau**GÉNÉRAL****Code** : 24GTLCE23\_R\_80\_1**Date de mise à jour** :**Auteur** : SPC GTL

**MARQUE****Maximum de l'inondation** : Oui**Visibilité** : Non renseigné**État du repère** : Disparu**Pérennité** : Aucune**Repère calculé** : Non renseigné**PHEC** : Non renseigné**SOURCE DE REPÉRAGE : RELEVÉS DE REPÈRES DE LA CRUE DU 14 DÉCEMBRE 2023 SUR LE CÉROU - 20/12/2023****Type de repérage** : Campagne de terrain post-inondation**Organisme(s)** : AGERIN**NIVELLEMENT D'ORIGINE - 20/12/2023****Méthode** : GPS**Organisme** : AGERIN**Référence nivelée** : Autre type de référence**Description référence du repère** : Laisse de crue au sol**Système altimétrique** : NGF IGN 1969 (système normal)**Altitude de la référence (en m)** : 146.364 m**Différence entre le niveau d'eau et la référence (en m)** : 0.000 m**Altitude calculée de l'eau (en m)** : 146.364
