Commune : **MARNAVES**Rivière : **Le Cérrou****Le Moulin de Belis#2****Commentaires** : Rive en aval du seuil**1** Repère(s) sur le site**GÉNÉRAL****Unité de gestion** : Garonne-Tarn-Lot**Code** : 24GTLCE23_S_81**Date de mise à jour** : 09/04/2024**Auteur** : SPC GTL

GÉOLOCALISATION**Coordonnées WGS84** : X: 1.90260355 / Y: 44.10826420**Coordonnées RGF93 (Lambert 93)** X: 612152.01 / Y: 6334972.7**Coordonnées RGF93 (ETRS89)** : X: 1.9026036 / Y: 44.1082642**Code Hydro**: 056-0400**Rive de référence**: Gauche**14 décembre 2023**

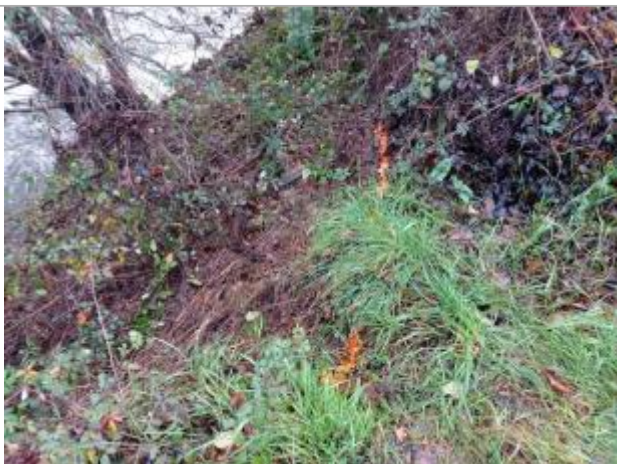
Photo repère © AGERIN

Nature de l'inondation : **Débordement de cours d'eau**Altitude calculée de l'eau : **143.717 m**Nature du repère : **Laisse d'inondation****Commentaires** : Marque au sol dans la rive, à proximité de l'eau**GÉNÉRAL****Code** : 24GTLCE23_R_81_1**Date de mise à jour** :**Auteur** : SPC GTL

MARQUE**Maximum de l'inondation** : Oui**Visibilité** : Non renseigné**État du repère** : Disparu**Pérennité** : Aucune**Repère calculé** : Non renseigné**PHEC** : Non renseigné**SOURCE DE REPÉRAGE : RELEVÉS DE REPÈRES DE LA CRUE DU 14 DÉCEMBRE 2023 SUR LE CÉROU - 20/12/2023****Type de repérage** : Campagne de terrain post-inondation**Organisme(s)** : AGERIN**NIVELLEMENT D'ORIGINE - 20/12/2023****Méthode** : GPS**Organisme** : AGERIN**Référence nivelée** : Autre type de référence**Description référence du repère** : Laisse de crue au sol**Système altimétrique** : NGF IGN 1969 (système normal)**Altitude de la référence (en m)** : 143.717 m**Différence entre le niveau d'eau et la référence (en m)** : 0.000 m**Altitude calculée de l'eau (en m)** : 143.717
