Commune : SAINT-BENOIT-DE-CARMAUX

Rivière : Le Cérou

Pont entre la D91 et la D91A**Commentaires** : Rive en amont du pont, près de la cabanne**1** Repère(s) sur le site**GÉNÉRAL****Unité de gestion** : Garonne-Tarn-Lot**Code** : 24GTLCE23_S_16**Date de mise à jour** : 09/04/2024**Auteur** : SPC GTL

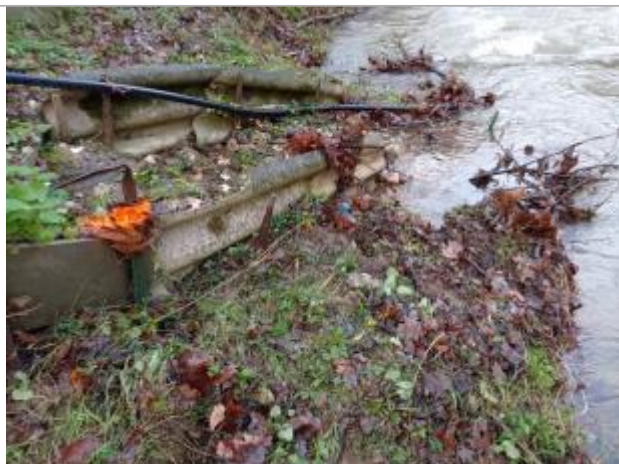
Photo repère © AGERIN

Nature de l'inondation : **Débordement de cours d'eau**Nature du repère : **Laisse d'inondation****Commentaires** : Embâcle de feuilles et/ou branches dans petit poteau métallique**GÉNÉRAL****Code** : 24GTLCE23_R_16_1**Date de mise à jour** :**Auteur** : SPC GTL

MARQUE**Maximum de l'inondation** : Oui**Visibilité** : Non renseigné**État du repère** : Disparu**Pérennité** : Aucune**Repère calculé** : Non renseigné**PHEC** : Non renseigné**SOURCE DE REPÉRAGE : RELEVÉS DE REPÈRES DE LA CRUE DU 14 DÉCEMBRE 2023 SUR LE CÉROU - 20/12/2023****Type de repérage** : Campagne de terrain post-inondation**Organisme(s)** : AGERIN**NIVELLEMENT D'ORIGINE - 15/12/2023****Méthode** : GPS**Organisme** : AGERIN**Référence nivelée** : Autre type de référence**Description référence du repère** : Embâcle piégé dans un poteau métallique**Système altimétrique** : NGF IGN 1969 (système normal)**Altitude de la référence (en m)** : 219.610 m**Différence entre le niveau d'eau et la référence (en m)** : 0.600 m**Altitude calculée de l'eau (en m)** : 220.21 m
