Commune : **CHALONNES-SUR-LOIRE**Rivière : **La Loire**

## Quai à l'aval du pont

## 1er septembre 1866

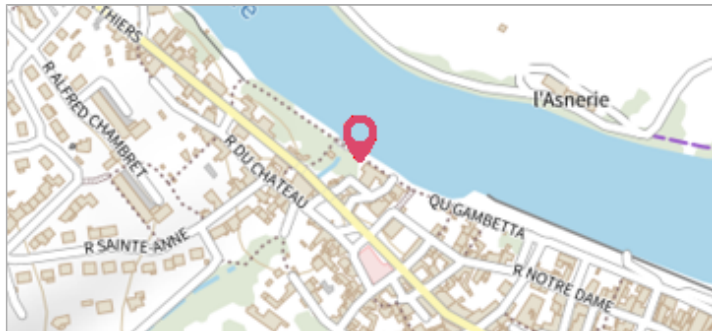
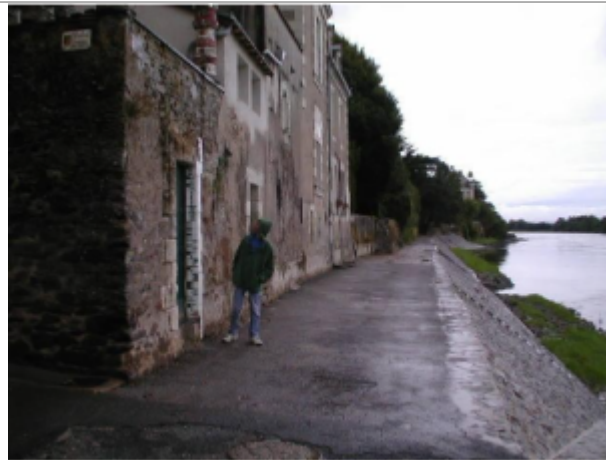
Photo de renseignements d'origine

**Commentaires** : Sur le coté de la porte et sur la facade d'une maison située sur le quai, à 200 metres à l'aval du pont. Très nombreuses crues marquées, par rapport à une échelle dont le zéro semble correspondre au 4 m de celle du pont . Z(4m échelle) = 15.444 m.

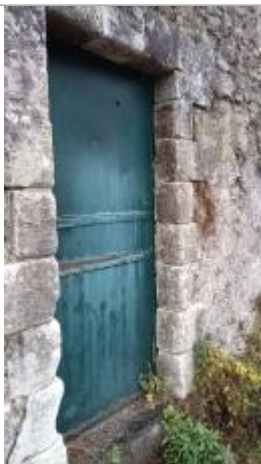
**Maximum de l'inondation** : Oui**Visibilité** : Non renseigné**État du repère** : Disparu**Pérennité** : Non renseigné**Repère calculé** : Non**PHEC** : Non

2025\_repère disparu
