Commune : **ROUEN**Rivière : **La Seine****Bardage du hangar 105, quai Jean de Béthencourt****Commentaires** : Le bardage est situé, coté Seine, façade Nord, au pied de l'escalier du restaurant "Rodizio Brazil" , en face du Bollar 191.**1** Repère(s) sur le site**GÉNÉRAL****Unité de gestion** : Seine aval-Côtiers Normands**Code** : WEB\_S\_202404290910 **Date de mise à jour** : 02/07/2024**Auteur** : RDI76

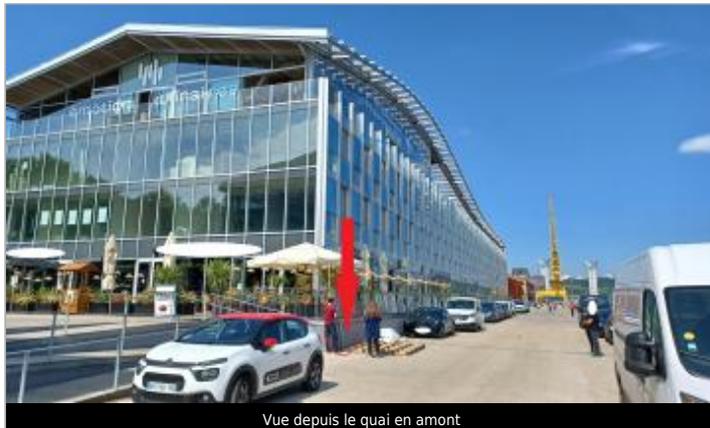
Vue depuis le quai en amont

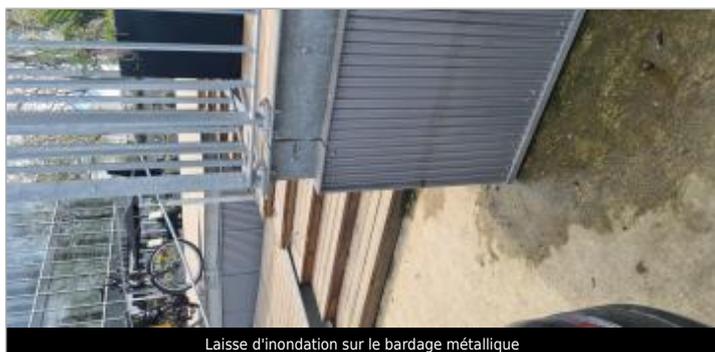
Nature de l'inondation : **Fluvio-maritime**Altitude calculée de l'eau : **5.3 m**Nature du repère : **Laisse d'inondation****Commentaires** : Hangar 105, quai Jean de Béthencourt, au pied de l'escalier. Marque au marqueur noir sur l'angle du bardage métallique à 44 cm du sol.**GÉNÉRAL****Code** : WEB\_R\_202404291819**Date de mise à jour** :**Auteur** : RDI76

Laisse d'inondation sur le bardage métallique
