Commune : **CANDES-SAINT-MARTIN**Rivière : **La Vienne****Route d'accès au camping de Candes****1** Repère(s) sur le site**GÉNÉRAL****Unité de gestion :** Vienne-Charente-Atlantique**Code :** 24VCA\_PAO\_S\_3**Date de mise à jour :** 21/05/2024**Auteur :** SPC VCA

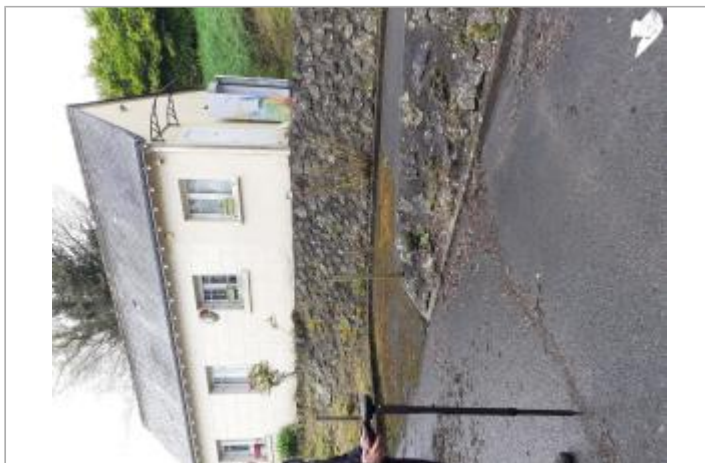
Vue du site - Auteur : SPC MLA

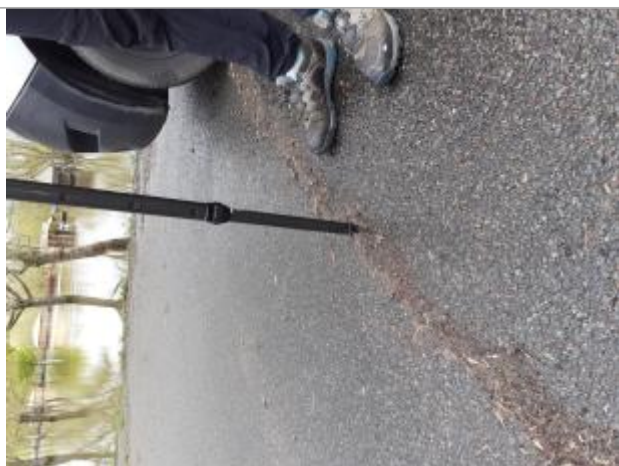
**1er avril 2024**Altitude calculée de l'eau : **33.4 m**Nature de l'inondation : **Débordement de cours d'eau**Nature du repère : **Limite au sol****Commentaires :** Code laisse : candes5 - Brindilles et feuilles laissées par la crue, mauvaise réception GPS - Finesse : Médiocre - Confiance : Certaine**GÉNÉRAL****Code :** 24VCA\_PAO\_R\_3\_1**Date de mise à jour :****Auteur :** SPC VCA

Vue de la laisse - Auteur : SPC MLA
