Commune : SAINT-GERMAIN-SUR-VIENNE

## Berges de Vienne

Rivière : La Vienne

**1** Repère(s) sur le site**GÉNÉRAL****Unité de gestion :** Vienne-Charente-Atlantique**Code :** 24VCA\_PAQ\_S\_5**Date de mise à jour :** 21/05/2024**Auteur :** SPC VCA

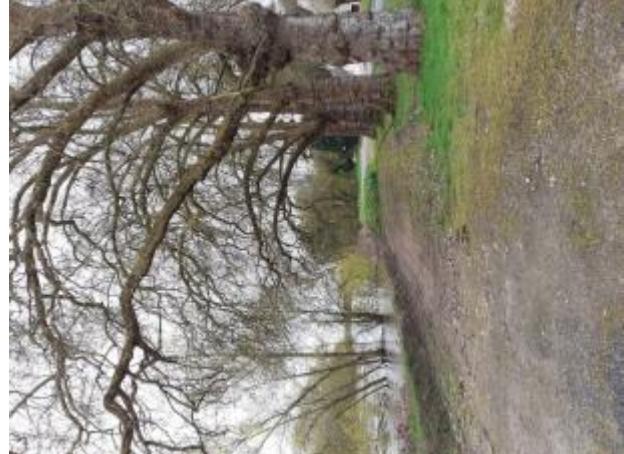
Vue du site - Auteur : SPC MLA

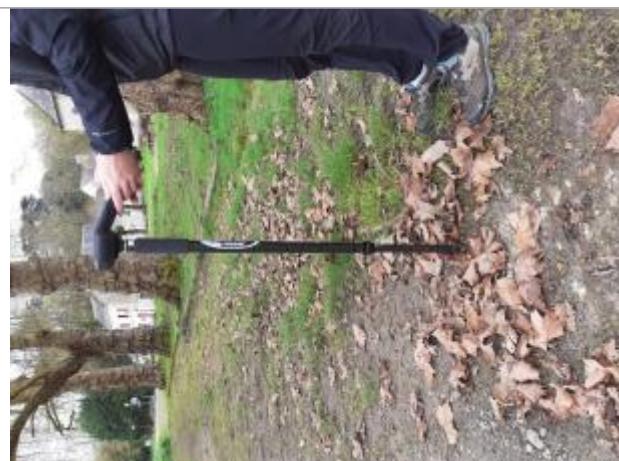
**1<sup>er</sup> Avril 2024****Nature de l'inondation :** Débordement de cours d'eau**Altitude calculée de l'eau :** **32.2 m****Nature du repère :** Limite au sol**Commentaires :** Code laisse : germain2 - Feuilles - Finesse : Bonne - Confiance : Certaine**GÉNÉRAL****Code :** 24VCA\_PAQ\_R\_5\_1**Date de mise à jour :****Auteur :** SPC VCA

**MARQUE****Maximum de l'inondation :** Oui**Visibilité :** Non**État du repère :** Non renseigné**Pérennité :** Aucune**Repère calculé :** Non renseigné**PHEC :** Non renseigné

Vue de la laisse - Auteur : SPC MLA
