Commune : **CHINON**Rivière : **La Vienne****Portail jardin****1** Repère(s) sur le site**GÉNÉRAL****Unité de gestion :** Vienne-Charente-Atlantique**Code :** 24VCA_PAO_S_7**Date de mise à jour :** 21/05/2024**Auteur :** SPC VCA

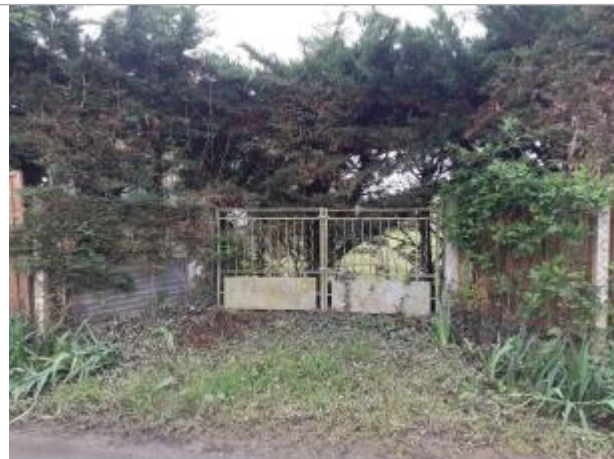
Vue du site - Auteur : SPC MLA

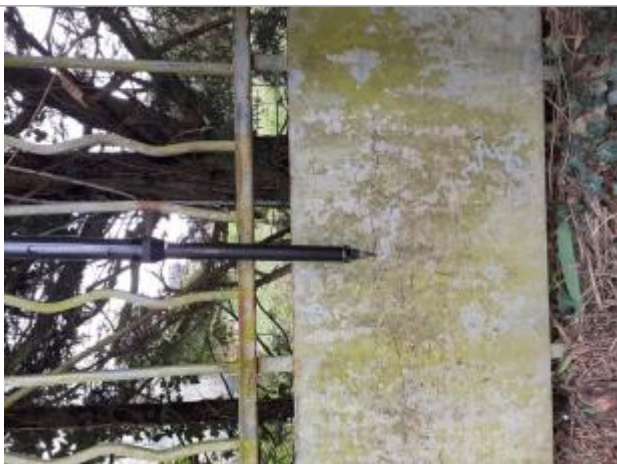
**1er avril 2024**Altitude calculée de l'eau : **33.76 m**Nature de l'inondation : **Débordement de cours d'eau**Nature du repère : **Laisse d'inondation****Commentaires :** Code laisse : chinon1 - Trace de boue - Finesse : Moyenne - Confiance : Certaine**GÉNÉRAL****Code :** 24VCA_PAO_R_7_1**Date de mise à jour :****Auteur :** SPC VCA

Vue de la laisse - Auteur : SPC MLA
