Commune : **CHINON**Rivière : **La Vienne****Portail jardin****1** Repère(s) sur le site**GÉNÉRAL****Unité de gestion :** Vienne-Charente-Atlantique**Code :** 24VCA_PAO_S_7**Date de mise à jour :** 21/05/2024**Auteur :** SPC VCA

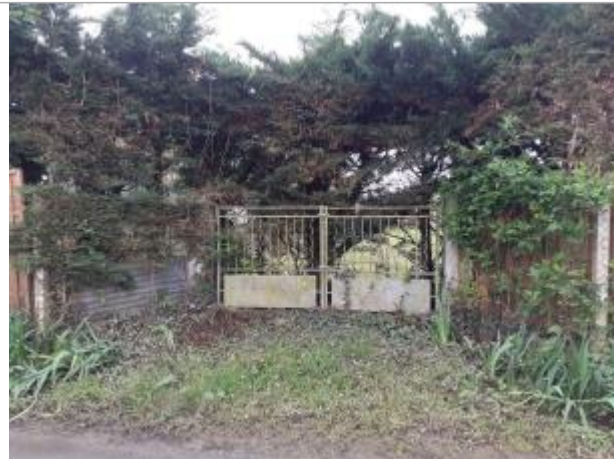
Vue du site - Auteur : SPC MLA
