Commune : **CHINON**Rivière : **La Vienne****Grillage à l'arrière sanitaires publics****1** Repère(s) sur le site**GÉNÉRAL**

Code : 24VCA_Paq_S_9

Date de mise à jour : 21/05/2024

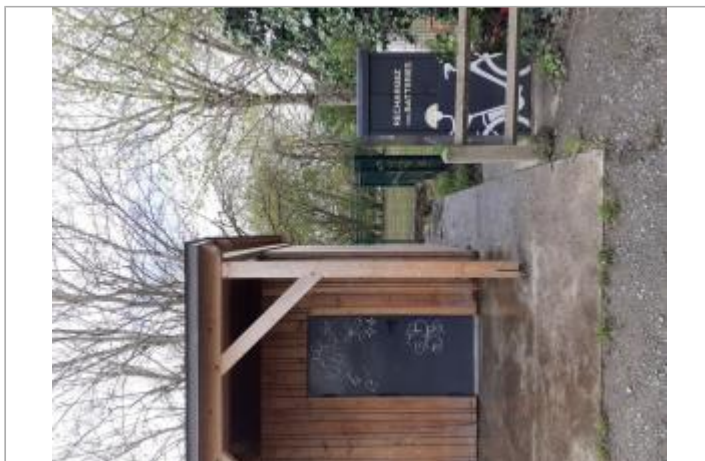
Vue du site - Auteur : SPC MLA

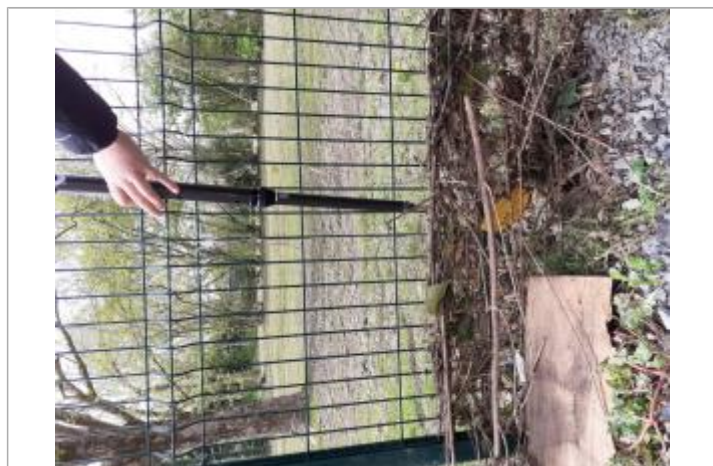
**1er avril 2024**Nature de l'inondation : **Débordement de cours d'eau**Altitude calculée de l'eau : **35.3 m**Nature du repère : **Laisse d'inondation****Commentaires** : Code laisse : chinon3 - Moitié première case entière du grillage, mauvaise réception GPS - Finesse : Moyenne - Confiance : Certaine**GÉNÉRAL**

Description référence du repère : sol caillouteux au pied du grillage

Différence entre le niveau d'eau et la référence (en m) : 0.360 m

Altitude calculée de l'eau (en m) : 35.3

Vue de la laisse - Auteur : SPC MLA
