Commune : **CHINON**Rivière : **La Vienne****Grillage du stade de rugby****1** Repère(s) sur le site**GÉNÉRAL**

Code : 24VCA\_PAO\_S\_14

**1er avril 2024**

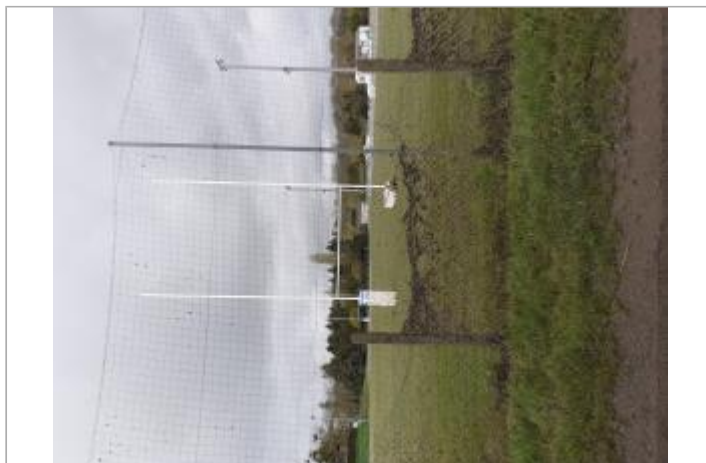
Vue du site - Auteur : SPC MLA
