Commune : CHINON

Route #3

Rivière : La Vienne

GÉNÉRAL**Unité de gestion :** Vienne-Charente-Atlantique**Code :** 24VCA_PAQ_S_15**Date de mise à jour :** 21/05/2024**Auteur :** SPC VCA

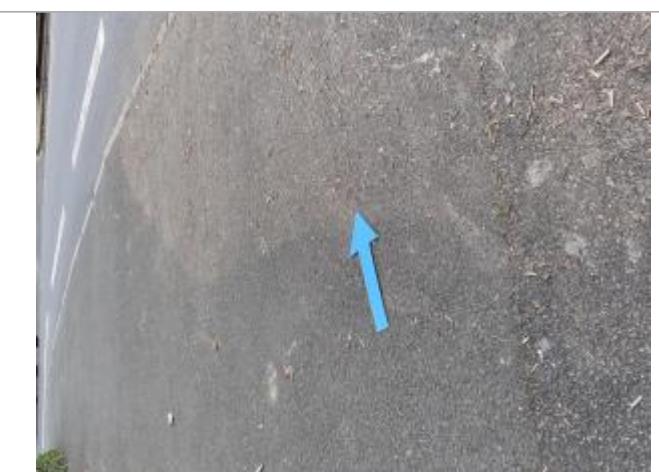
**1^{er} Avril 2024**Nature de l'inondation : **Débordement de cours d'eau**Altitude calculée de l'eau : **34.6 m**Nature du repère : **Limite au sol****Commentaires :** Code laisse : chinon10 - Trace de boue , niveau confirmé par la riveraine - Finesse : Bonne - Confiance : Certaine**GÉNÉRAL****Code :** 24VCA_PAQ_R_15_1**Date de mise à jour :****Auteur :** SPC VCA

Vue de la laisse - Auteur : SPC MLA
