Commune : CHINON

Rivière : La Vienne

Traces dans un champ

Unité de gestion : Vienne-Charente-Atlantique**Code :** 24VCA_PAQ_S_17**Date de mise à jour :** 21/05/2024**Auteur :** SPC VCA

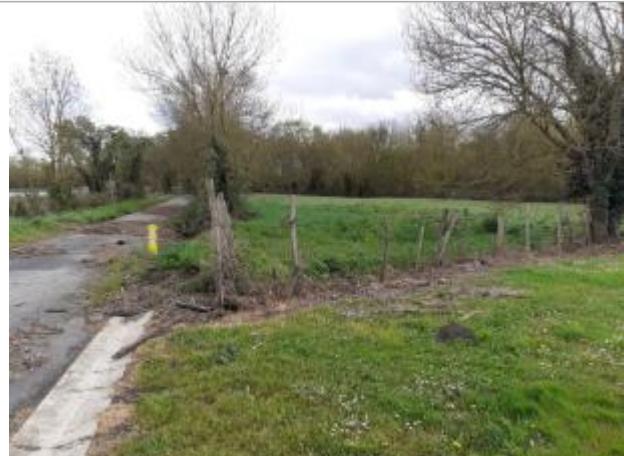
Vue du site - Auteur : SPC MLA

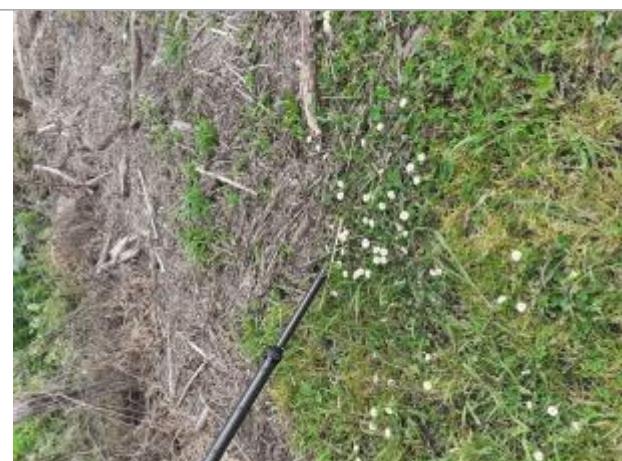
**1^{er} Avril 2024**Nature de l'inondation : **Débordement de cours d'eau**Altitude calculée de l'eau : **34.85 m**Nature du repère : **Limite au sol****Commentaires :** Code laisse : chinon12 - Branchages et brindilles - Finesse : Médiocre - Confiance : Certaine

Maximum de l'inondation : Oui**Visibilité :** Non**État du repère :** Non renseigné**Pérennité :** Aucune**Repère calculé :** Non renseigné**PHEC :** Non renseigné

Vue de la laisse - Auteur : SPC MLA
