Commune : **CRAVANT-LES-COTEAUX**Rivière : **La Vienne****Hangar entreprise****1** Repère(s) sur le site**GÉNÉRAL****Unité de gestion :** Vienne-Charente-Atlantique**Code :** 24VCA\_PAO\_S\_18**Date de mise à jour :** 21/05/2024**Auteur :** SPC VCA

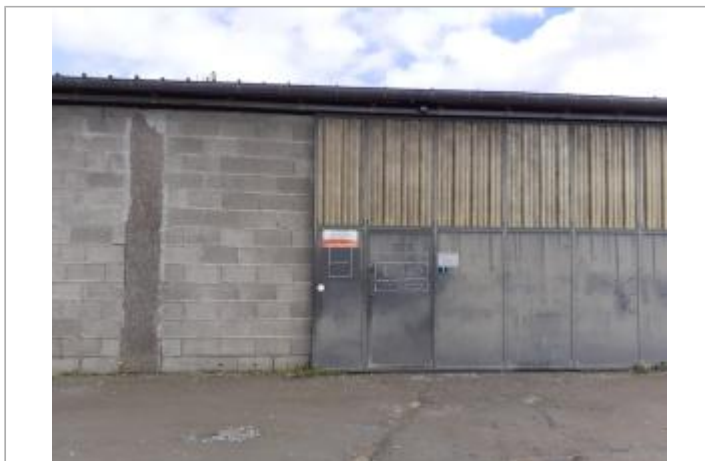
Vue du site - Auteur : SPC MLA

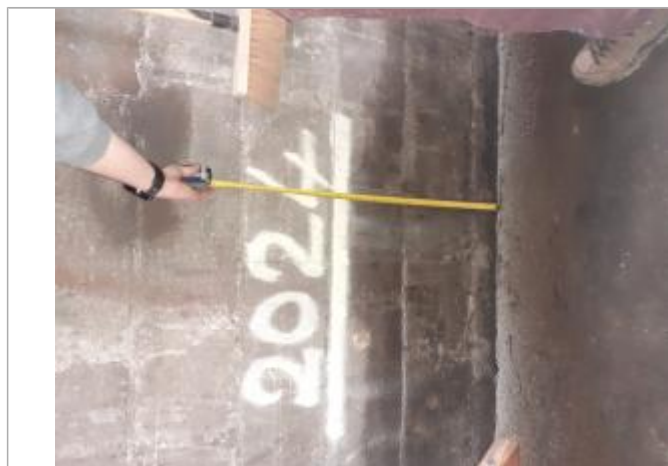
**1er avril 2024**Altitude calculée de l'eau : **35.8 m**Nature de l'inondation : **Débordement de cours d'eau**Nature du repère : **Marque peinture ou encre****Commentaires :** Code laisse : cravant1 - Trace peinte par l'artisan à l'intérieur du bâtiment - Finesse : Bonne - Confiance : Certaine**GÉNÉRAL****Code :** 24VCA\_PAO\_R\_18\_1**Date de mise à jour :****Auteur :** SPC VCA

**MARQUE****Maximum de l'inondation :** Oui**Visibilité :** Oui**État du repère :** Moyen**Pérennité :** Longue**Repère calculé :** Non renseigné**PHÉC :** Non renseigné

Vue de la laisse - Auteur : SPC MLA
