Commune : **CRAVANT-LES-COTEAUX**Rivière : **La Vienne****Hangar entreprise****1** Repère(s) sur le site**GÉNÉRAL****Unité de gestion :** Vienne-Charente-Atlantique**Code :** 24VCA\_PAO\_S\_18**Date de mise à jour :** 21/05/2024**Auteur :** SPC VCA

**GÉOLOCALISATION****Coordonnées WGS84 :** X: 0.34381660 / Y: 47.15343790**Coordonnées RGF93 (Lambert 93) :** X: 498777.18 / Y: 6675958.28**Coordonnées RGF93 (ETRS89) :** X: 0.3438166 / Y: 47.1534379**Code Hydro:** L---0060**Rive de référence:** Droite**1<sup>er</sup> Avril 2024**

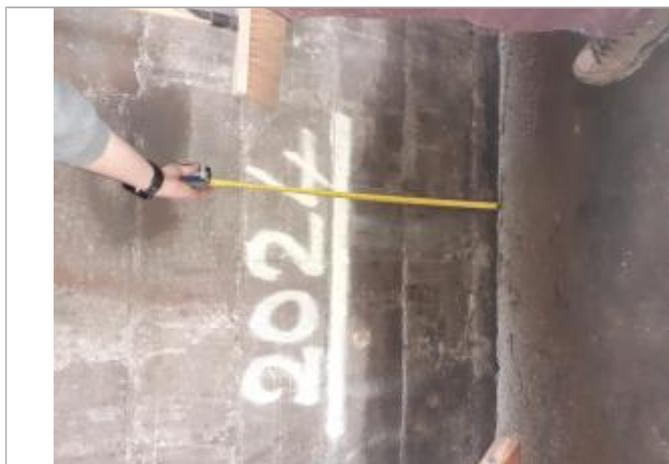
Vue de la laisse - Auteur : SPC MLA

Nature de l'inondation : **Débordement de cours d'eau**Altitude calculée de l'eau : **35.8 m**Nature du repère : **Marque peinture ou encre****Commentaires :** Code laisse : cravant1 - Trace peinte par l'artisan à l'intérieur du bâtiment - Finesse : Bonne - Confiance : Certaine**GÉNÉRAL****Code :** 24VCA\_PAO\_R\_18\_1**Date de mise à jour :****Auteur :** SPC VCA

**MARQUE****Maximum de l'inondation :** Oui**Visibilité :** Oui**État du repère :** Moyen**Pérennité :** Longue**Repère calculé :** Non renseigné**PHEC :** Non renseigné
