Commune : L'ILE-BOUCHARD

Rivière : La Vienne

GÉNÉRAL**Unité de gestion :** Vienne-Charente-Atlantique**Code :** 24VCA_PAQ_S_21**Date de mise à jour :** 21/05/2024**Auteur :** SPC VCA

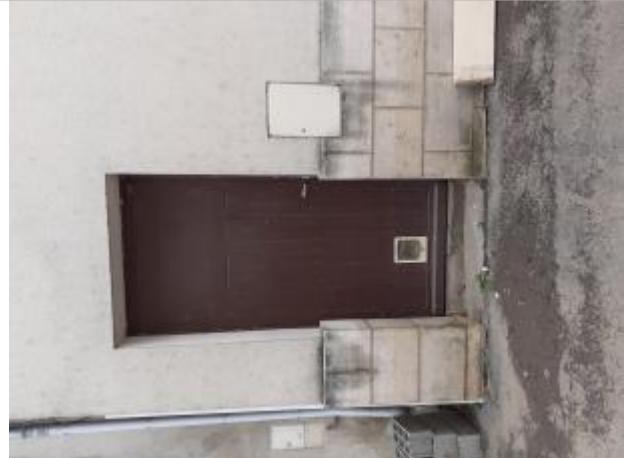
Vue du site - Auteur : SPC MLA
