Commune : **L'ILE-BOUCHARD** | Rivière : **La Vienne**

**Maison**

**Unité de gestion :** Vienne-Charente-Atlantique  
**Code :** 24VCA\_PAO\_S\_21 **Date de mise à jour :** 21/05/2024  
**Auteur :** SPC VCA

**SOURCE DE REPÉRAGE : RELEVÉS DE LAISSES SUITE AUX CRUES SUR LE BASSIN DE LA VIENNE FIN MARS-DÉBUT AVRIL 2024 - 04/04/2024**

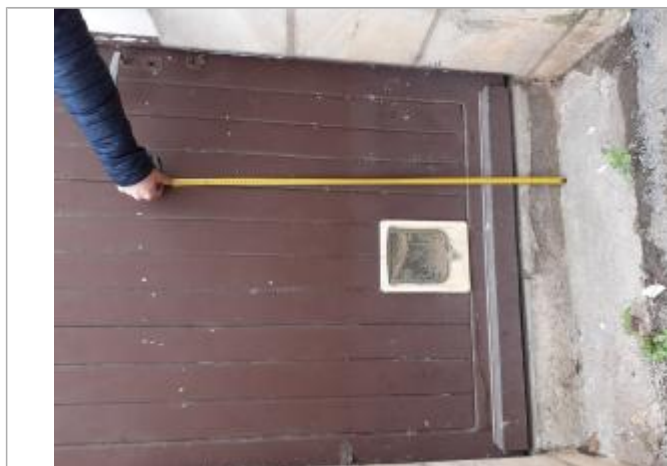
Vue de la laisse - Auteur : SPC MLA

**Commentaires :** Code laisse : bouchard2 - Traces de boue sur la porte, mauvaise réception du GPS - Finesse : Bonne - Confiance : Certaine

**Maximum de l'inondation :** Oui  
**Visibilité :** Non **État du repère :** Non renseigné  
**Pérennité :** Aucune **Repère calculé :** Non renseigné  
**PHEC :** Non renseigné

**Méthode :** GPS  
**Organisme :** SPC Maine - Loire aval  
**Commentaires sur le nivellement :** Précision nivellement : Médiocre  
**Référence nivelée :** Autre type de référence  
**Description référence du repère :** Seuil bas de la porte (emplacement du mètre)  
**Système altimétrique :** NGF IGN 1969 (système normal)  
**Altitude de la référence (en m) :** 36.920 m  
**Différence entre le niveau d'eau et la référence (en m) :** 0.630 m  
**Altitude calculée de l'eau (en m) :** 37.55
