Commune : L'ILE-BOUCHARD

## Mur de bâtiment

Rivière : La Vienne

**1** Repère(s) sur le site**GÉNÉRAL****Unité de gestion :** Vienne-Charente-Atlantique**Code :** 24VCA\_PAQ\_S\_23**Date de mise à jour :** 21/05/2024**Auteur :** SPC VCA

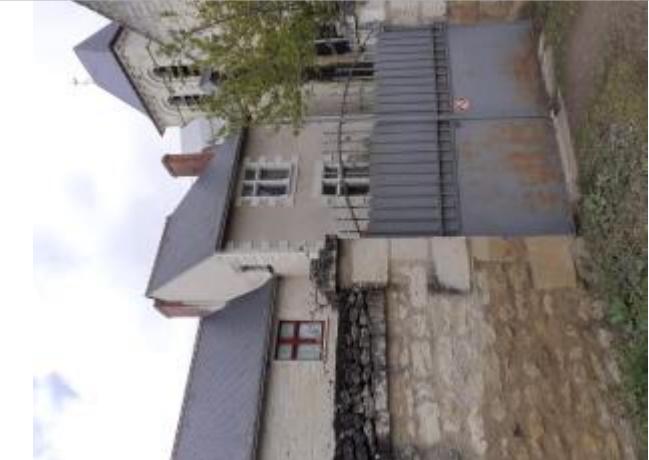
Vue du site - Auteur : SPC MLA

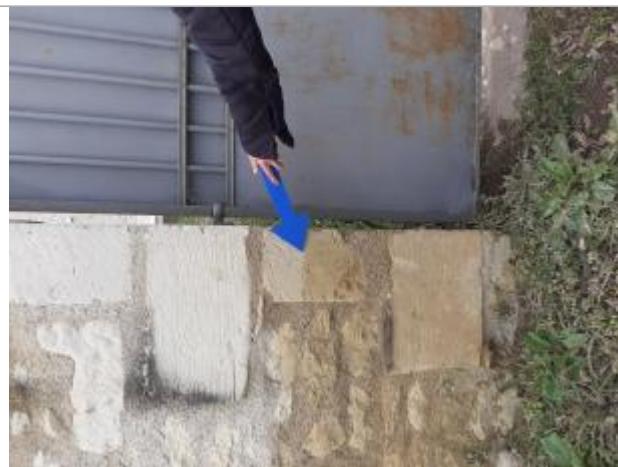
**1<sup>er</sup> Avril 2024**Nature de l'inondation : **Débordement de cours d'eau**Altitude calculée de l'eau : **37.29 m**Nature du repère : **Laisse d'inondation****Commentaires :** Code laisse : bouchard4 - Traces d'eau avec capillarité au-dessus de la laisse, réception moyenne GPS - Finesse : Bonne - Confiance : Certaine**GÉNÉRAL****Code :** 24VCA\_PAQ\_R\_23\_1**Date de mise à jour :****Auteur :** SPC VCA

**MARQUE****Maximum de l'inondation :** Oui**Visibilité :** Non**État du repère :** Non renseigné**Pérennité :** Aucune**Repère calculé :** Non renseigné**PHEC :** Non renseigné

Vue de la laisse - Auteur : SPC MLA
