Commune : L'ILE-BOUCHARD

Rivière : La Vienne

## Réverbère à côté de la passerelle

**Unité de gestion :** Vienne-Charente-Atlantique**Code :** 24VCA\_PAQ\_S\_24**Date de mise à jour :** 21/05/2024**Auteur :** SPC VCA

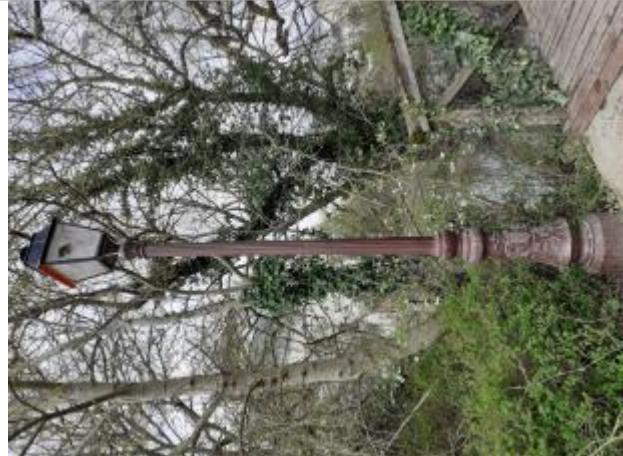
Vue du site - Auteur : SPC MLA

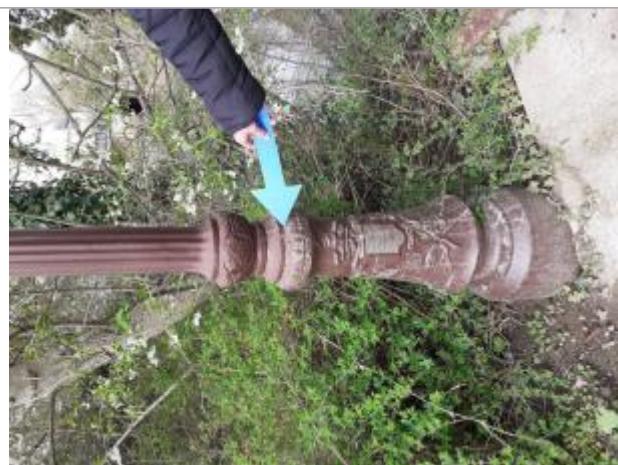
**1<sup>er</sup> Avril 2024**Nature de l'inondation : **Débordement de cours d'eau**Altitude calculée de l'eau : **37.24 m**Nature du repère : **Laisse d'inondation****Commentaires :** Code laisse : bouchard5 - Traces de boue sur le réverbère - Finesse : Bonne - Confiance : Certaine

Vue de la laisse - Auteur : SPC MLA
