Commune : **SAVIGNY-EN-VERON**

Croisement sur la D118

Rivière : **La Vienne****1** Repère(s) sur le site**GÉNÉRAL****Unité de gestion :** Vienne-Charente-Atlantique**Code :** 24VCA_PAQ_S_29**Date de mise à jour :** 21/05/2024**Auteur :** SPC VCA

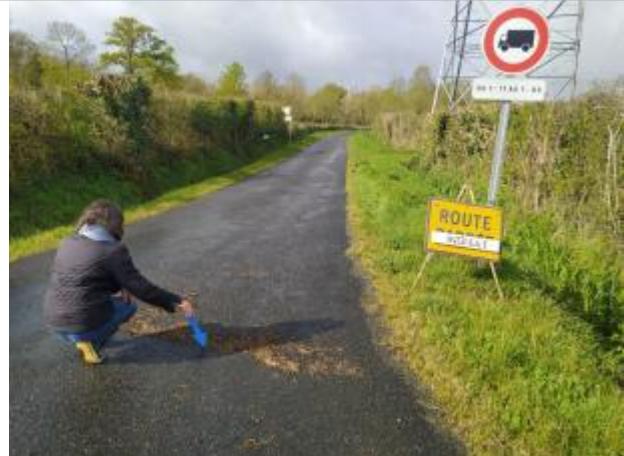
Vue du site – Auteur : DDT 37

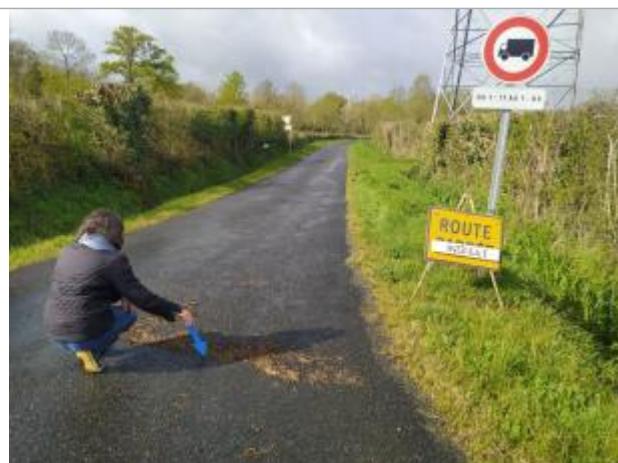
**1^{er} Avril 2024**Nature de l'inondation : **Débordement de cours d'eau**Altitude calculée de l'eau : **31.912 m**Nature du repère : **Laisse d'inondation****GÉNÉRAL****Code :** 24VCA_PAQ_R_29_1**Date de mise à jour :****Auteur :** SPC VCA

Vue de la laisse – Auteur : DDT 37

MARQUE**Maximum de l'inondation :** Oui**Visibilité :** Non**Pérennité :** Aucune**PHEC :** Non renseigné**État du repère :** Non renseigné**Repère calculé :** Non renseigné**SOURCE DE REPÉRAGE : RELEVÉS DE LAISSES SUITE AUX CRUES SUR LE BASSIN DE LA VIENNE FIN MARS-DÉBUT AVRIL 2024 - 04/04/2024****Type de repérage :** Campagne de terrain post-inondation**Organisme :** SPC Vienne - Charente - Atlantique**RELEVÉ POST-CRUE - 03/04/2024****Méthode :** GPS**Organisme :** SPC Loire-Allier-Cher-Indre**Commentaires sur le nivelllement :** Précision nivelllement : Bonne**Référence nivellée :** Marque d'inondation**Système altimétrique :** NGF IGN 1969 (système normal)**Altitude de la référence (en m) :** 31.912 m**Altitude calculée de l'eau (en m) :** 31.912
