Commune : **MONTMORILLON**Rivière : **La Gartempe****Face au 4, CCAS****1** Repère(s) sur le site**GÉNÉRAL****Unité de gestion :** Vienne-Charente-Atlantique**Code :** 24VCA_PAO_S_83**Date de mise à jour :** 21/05/2024**Auteur :** SPC VCA

**30 Mars 2024**Nature de l'inondation : **Débordement de cours d'eau**Altitude calculée de l'eau : **89.977 m**Nature du repère : **Laisse d'inondation****Commentaires :** Gartempe 14**GÉNÉRAL****Code :** 24VCA_PAO_R_83_1**Date de mise à jour :****Auteur :** SPC VCA

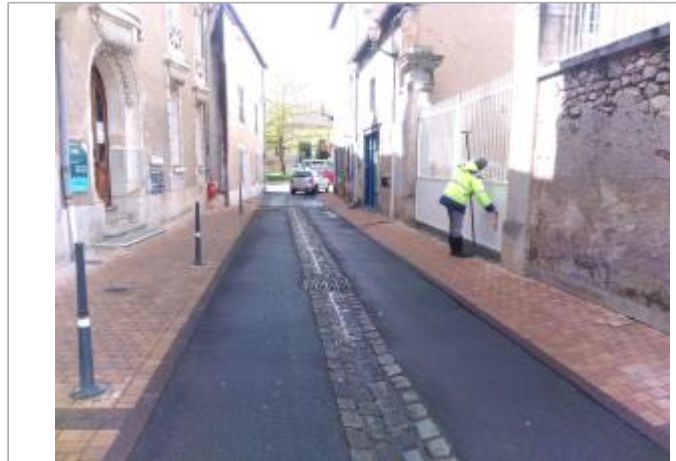
Vue du site - Auteur : SPC LACI

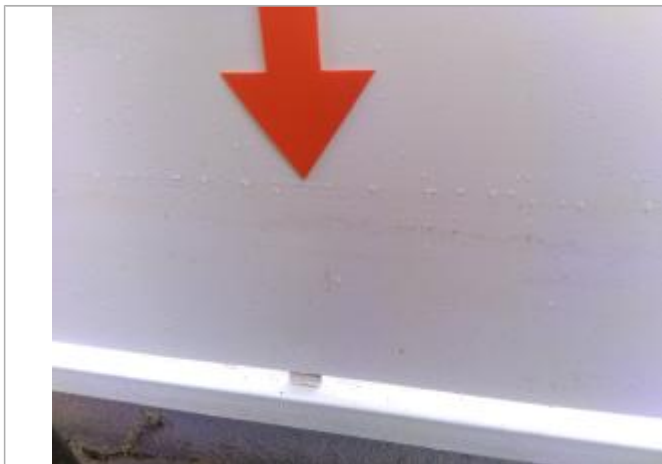
Vue de la laisse - Auteur : SPC LACI

MARQUE**Maximum de l'inondation :** Oui**Visibilité :** Non**État du repère :** Non renseigné**Pérennité :** Aucune**Repère calculé :** Non renseigné**PHEC :** Non renseigné**SOURCE DE REPÉRAGE : RELEVÉS DE LAISSES SUITE AUX CRUES SUR LE BASSIN DE LA VIENNE FIN MARS-DÉBUT AVRIL 2024 - 04/04/2024****Type de repérage :** Campagne de terrain post-inondation**Organisme :** SPC Vienne - Charente - Atlantique**RELEVÉ POST-CRUE - 03/04/2024****Méthode :** GPS**Organisme :** SPC Loire-Allier-Cher-Indre**Commentaires sur le nivellement :** Précision nivellement : Bonne**Référence nivelée :** Autre type de référence**Système altimétrique :** NGF IGN 1969 (système normal)**Altitude de la référence (en m) :** 89.592 m**Différence entre le niveau d'eau et la référence (en m) :** 0.385 m**Altitude calculée de l'eau (en m) :** 89.977
