Commune : **ANTIGNY**Rivière : **La Gartempe****Terrain panier de basket****1** Repère(s) sur le site**GÉNÉRAL****Unité de gestion :** Vienne-Charente-Atlantique**Code :** 24VCA\_PAO\_S\_88**Date de mise à jour :** 21/05/2024**Auteur :** SPC VCA

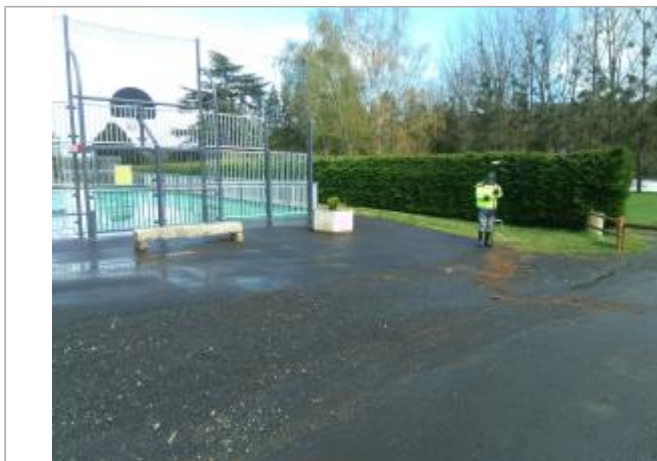
Vue du site - Auteur : SPC LACI

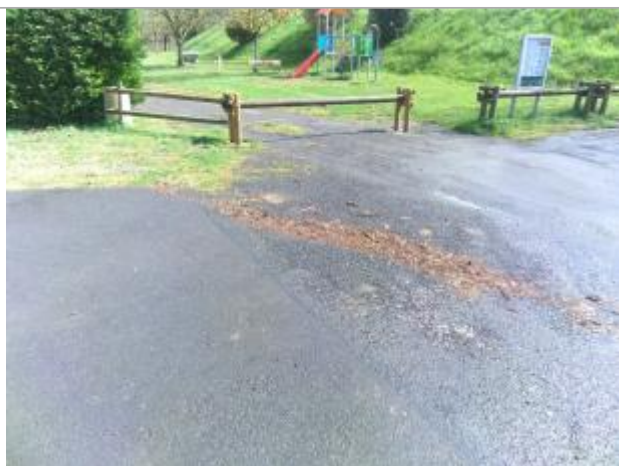
**30 Mars 2024**Nature de l'inondation : **Débordement de cours d'eau**Altitude calculée de l'eau : **81.589 m**Nature du repère : **Limite au sol****Commentaires :** Gartempe 19**GÉNÉRAL****Code :** 24VCA\_PAO\_R\_88\_1**Date de mise à jour :****Auteur :** SPC VCA

Vue de la laisse - Auteur : SPC LACI
