Commune : **MONTMORILLON**Rivière : **La Gartempe****Entrée du parking portail privé****1** Repère(s) sur le site**GÉNÉRAL****Unité de gestion :** Vienne-Charente-Atlantique**Code :** 24VCA_Paq_S_89**Date de mise à jour :** 21/05/2024**Auteur :** SPC VCA

**30 Mars 2024**Nature de l'inondation : **Débordement de cours d'eau**Altitude calculée de l'eau : **89.571 m**Nature du repère : **Laisse d'inondation****Commentaires :** Gartempe 2**GÉNÉRAL****Code :** 24VCA_Paq_R_89_1**Date de mise à jour :****Auteur :** SPC VCA

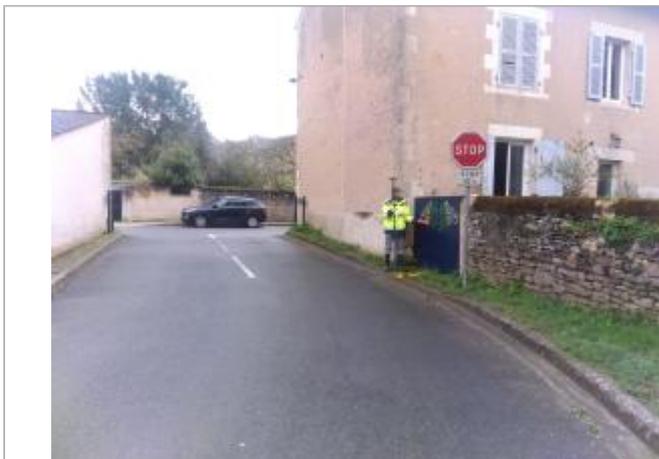
Vue du site - Auteur : SPC LACI

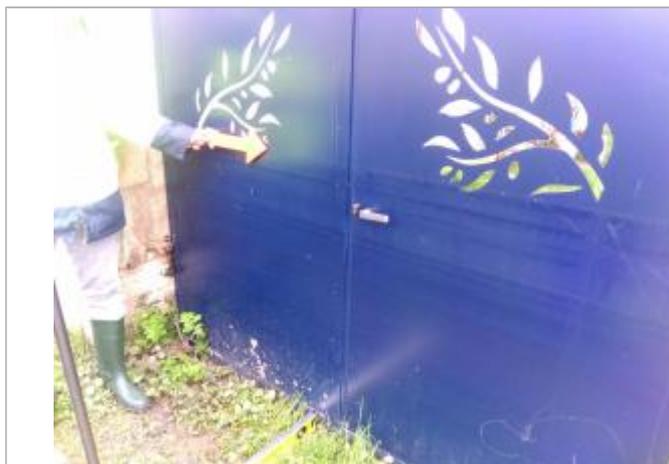
Vue de la laisse - Auteur : SPC LACI

MARQUE**Maximum de l'inondation :** Oui**Visibilité :** Non**État du repère :** Non renseigné**Pérennité :** Aucune**Repère calculé :** Non renseigné**PHEC :** Non renseigné**SOURCE DE REPÉRAGE : RELEVÉS DE LAISSES SUITE AUX CRUES SUR LE BASSIN DE LA VIENNE FIN MARS-DÉBUT AVRIL 2024 - 04/04/2024****Type de repérage :** Campagne de terrain post-inondation**Organisme :** SPC Vienne - Charente - Atlantique**RELEVÉ POST-CRUE - 03/04/2024****Méthode :** GPS**Organisme :** SPC Loire-Allier-Cher-Indre**Commentaires sur le nivellement :** Précision nivellement : Bonne**Référence nivelée :** Autre type de référence**Système altimétrique :** NGF IGN 1969 (système normal)**Altitude de la référence (en m) :** 88.561 m**Différence entre le niveau d'eau et la référence (en m) :** 1.010 m**Altitude calculée de l'eau (en m) :** 89.571
