Commune : SAINT-SAVIN

Château

Rivière : La Gartempe

GÉNÉRAL**Unité de gestion :** Vienne-Charente-Atlantique**Code :** 24VCA_PAQ_S_90**Date de mise à jour :** 21/05/2024**Auteur :** SPC VCA

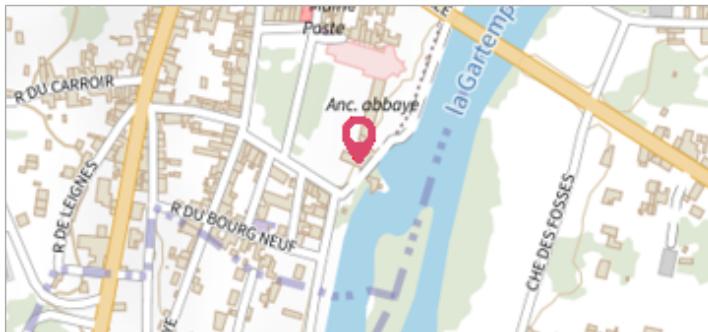
Vue du site - Auteur : SPC LACI

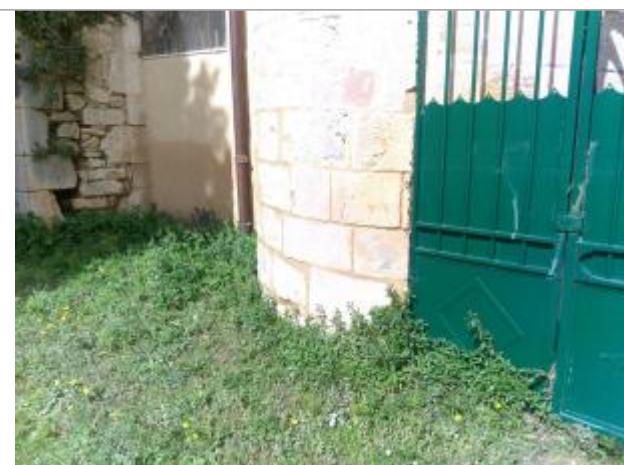
**30 Mars 2024**Nature de l'inondation : **Débordement de cours d'eau****Commentaires :** Gartempe 20Altitude calculée de l'eau : **80.052 m**Nature du repère : **Laisse d'inondation****GÉNÉRAL****Code :** 24VCA_PAQ_R_90_1**Date de mise à jour :****Auteur :** SPC VCA

Vue de la laisse - Auteur : SPC LACI

MARQUE**Maximum de l'inondation :** Oui**Visibilité :** Non**État du repère :** Non renseigné**Pérennité :** Aucune**Repère calculé :** Non renseigné**PHEC :** Non renseigné**SOURCE DE REPÉRAGE : RELEVÉS DE LAISSES SUITE AUX CRUES SUR LE BASSIN DE LA VIENNE FIN MARS-DÉBUT AVRIL 2024 - 04/04/2024****Type de repérage :** Campagne de terrain post-inondation**Organisme :** SPC Vienne - Charente - Atlantique**RELEVÉ POST-CRUE - 03/04/2024****Méthode :** GPS**Organisme :** SPC Loire-Allier-Cher-Indre**Commentaires sur le niveling :** Précision niveling : Bonne**Référence nivélée :** Autre type de référence**Système altimétrique :** NGF IGN 1969 (système normal)**Altitude de la référence (en m) :** 78.747 m**Différence entre le niveau d'eau et la référence (en m) :** 1.305 m**Altitude calculée de l'eau (en m) :** 80.052
