Commune : SAINT-SAVIN

Rivière : La Gartempe

1 Repère(s) sur le site**GÉNÉRAL****Unité de gestion :** Vienne-Charente-Atlantique**Code :** 24VCA_PAQ_S_91**Date de mise à jour :** 21/05/2024**Auteur :** SPC VCA

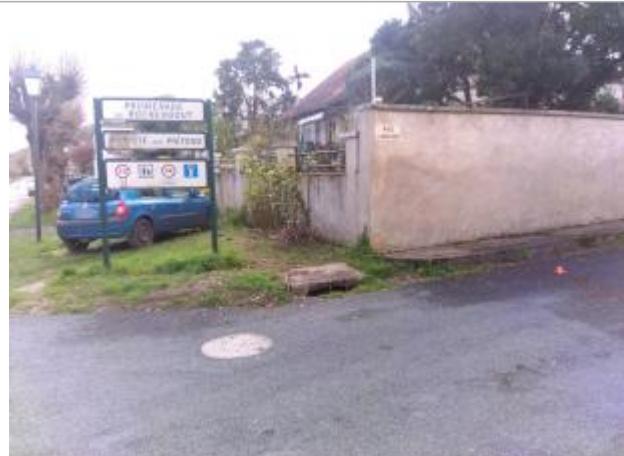
Vue du site - Auteur : SPC LACI

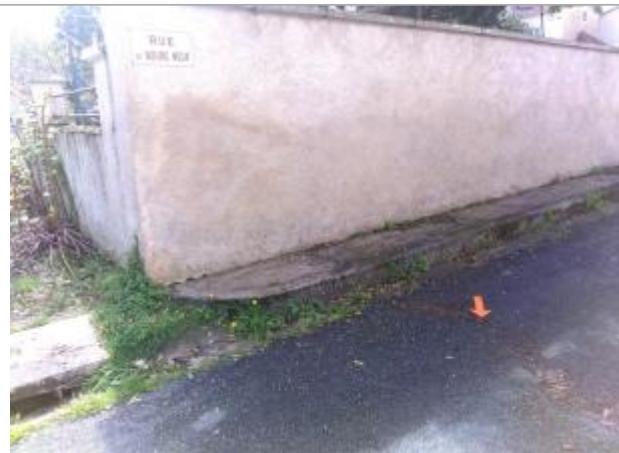
**30 Mars 2024**Nature de l'inondation : **Débordement de cours d'eau****Commentaires :** Gartempe 21Altitude calculée de l'eau : **80.024 m**Nature du repère : **Laisse d'inondation****GÉNÉRAL****Code :** 24VCA_PAQ_R_91_1**Date de mise à jour :****Auteur :** SPC VCA

Vue de la laisse - Auteur : SPC LACI
