Commune : **ANTIGNY**Rivière : **La Gartempe****Au numéro 5****1** Repère(s) sur le site**GÉNÉRAL****Unité de gestion :** Vienne-Charente-Atlantique**Code :** 24VCA\_PAQ\_S\_92**Date de mise à jour :** 21/05/2024**Auteur :** SPC VCA

**30 Mars 2024**Nature de l'inondation : **Débordement de cours d'eau**Altitude calculée de l'eau : **80.018 m**Nature du repère : **Limite au sol****Commentaires :** Gartempe 22**GÉNÉRAL****Code :** 24VCA\_PAQ\_R\_92\_1**Date de mise à jour :****Auteur :** SPC VCA

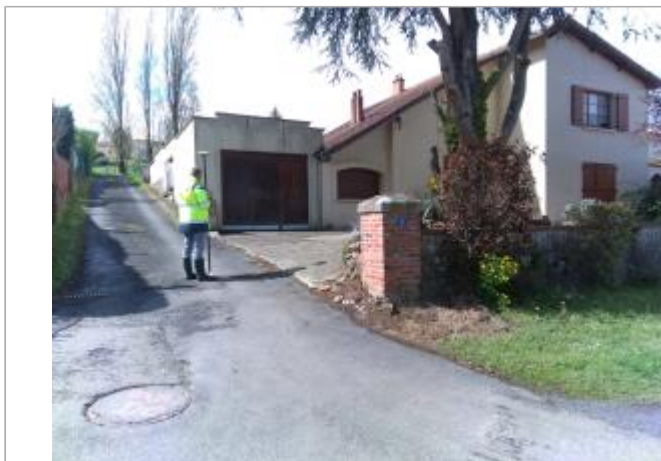
Vue du site - Auteur : SPC LACI

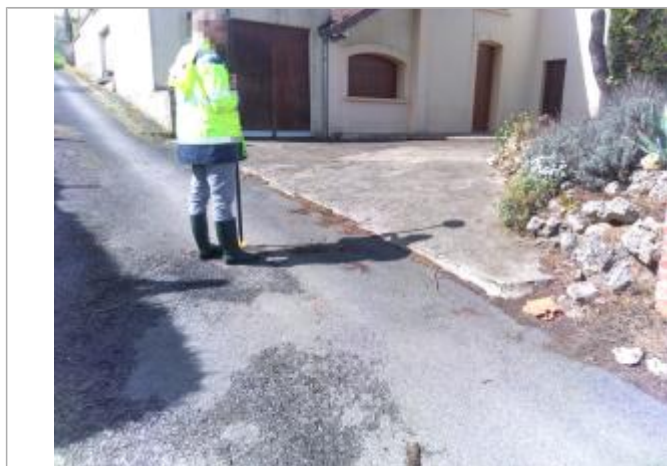
Vue de la laisse - Auteur : SPC LACI

**MARQUE****Maximum de l'inondation :** Oui**Visibilité :** Non**État du repère :** Non renseigné**Pérennité :** Aucune**Repère calculé :** Non renseigné**PHEC :** Non renseigné**SOURCE DE REPÉRAGE : RELEVÉS DE LAISSES SUITE AUX CRUES SUR LE BASSIN DE LA VIENNE FIN MARS-DÉBUT AVRIL 2024 - 04/04/2024****Type de repérage :** Campagne de terrain post-inondation**Organisme :** SPC Vienne - Charente - Atlantique**RELEVÉ POST-CRUE - 03/04/2024****Méthode :** GPS**Organisme :** SPC Loire-Allier-Cher-Indre**Commentaires sur le nivellement :** Précision nivellement : Bonne**Référence nivelée :** Marque d'inondation**Système altimétrique :** NGF IGN 1969 (système normal)**Altitude de la référence (en m) :** 80.018 m**Altitude calculée de l'eau (en m) :** 80.018
