Commune : **SAINT-GERMAIN**Rivière : **La Gartempe****Portail à côté de l'église****1** Repère(s) sur le site**GÉNÉRAL****Unité de gestion :** Vienne-Charente-Atlantique**Code :** 24VCA\_PAQ\_S\_95**Date de mise à jour :** 21/05/2024**Auteur :** SPC VCA

**30 mars 2024**Nature de l'inondation : **Débordement de cours d'eau**Altitude calculée de l'eau : **80.036 m**Nature du repère : **Laisse d'inondation****Commentaires :** Gartempe 25**GÉNÉRAL****Code :** 24VCA\_PAQ\_R\_95\_1**Date de mise à jour :****Auteur :** SPC VCA

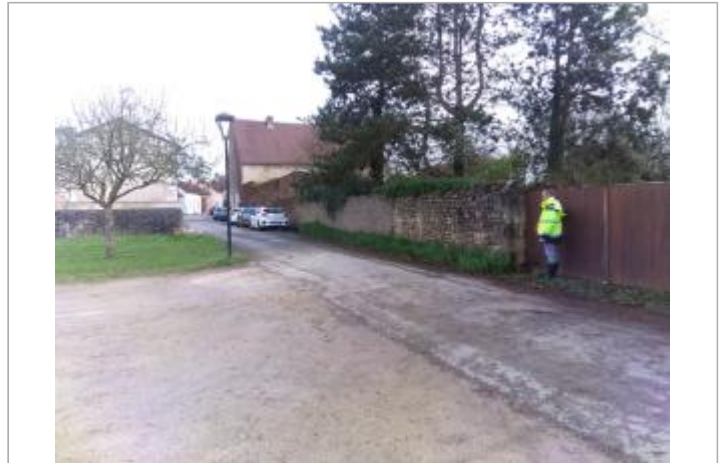
Vue du site - Auteur : SPC LACI

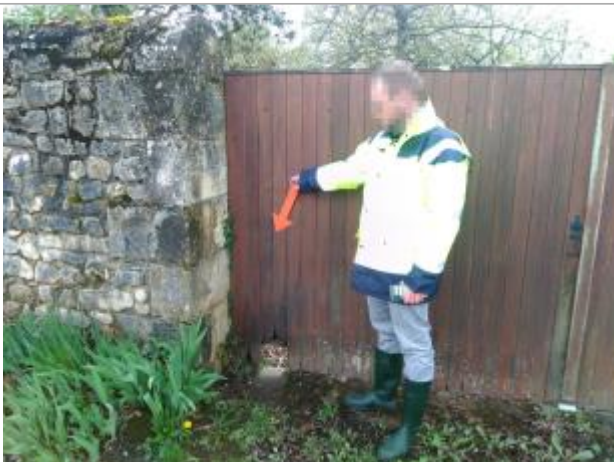
**MARQUE****Maximum de l'inondation :** Oui**Visibilité :** Non**État du repère :** Non renseigné**Pérennité :** Aucune**Repère calculé :** Non renseigné**PHEC :** Non renseigné**SOURCE DE REPÉRAGE : RELEVÉS DE LAISSES SUITE AUX CRUES SUR LE BASSIN DE LA VIENNE FIN MARS-DÉBUT AVRIL 2024 - 04/04/2024****Type de repérage :** Campagne de terrain post-inondation**Organisme(s) :** SPC Vienne - Charente - Atlantique**RELEVÉ POST-CRUE - 03/04/2024****Méthode :** GPS**Organisme :** SPC Loire-Allier-Cher-Indre**Commentaires sur le nivellement :** Précision nivellement : Bonne**Référence nivelée :** Autre type de référence**Système altimétrique :** NGF IGN 1969 (système normal)**Altitude de la référence (en m) :** 79.101 m**Différence entre le niveau d'eau et la référence (en m) :** 0.935 m**Altitude calculée de l'eau (en m) :** 80.036

Vue de la laisse - Auteur : SPC LACI
