Commune : SAINT-GERMAIN

## Portail à côté de l'église

Rivière : La Gartempe

**Unité de gestion :** Vienne-Charente-Atlantique**Code :** 24VCA\_PAQ\_S\_95**Date de mise à jour :** 21/05/2024**Auteur :** SPC VCA

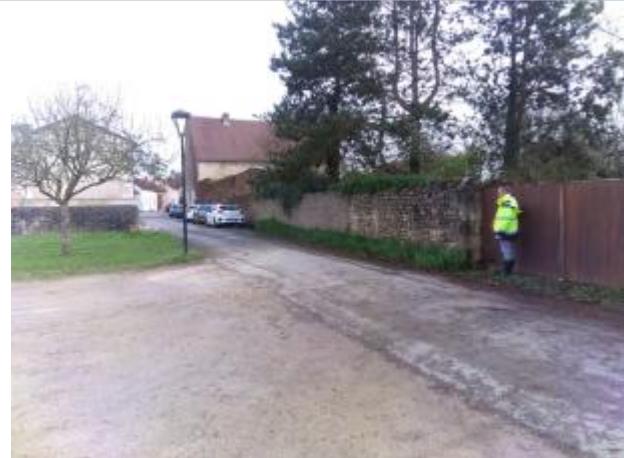
Vue du site - Auteur : SPC LACI

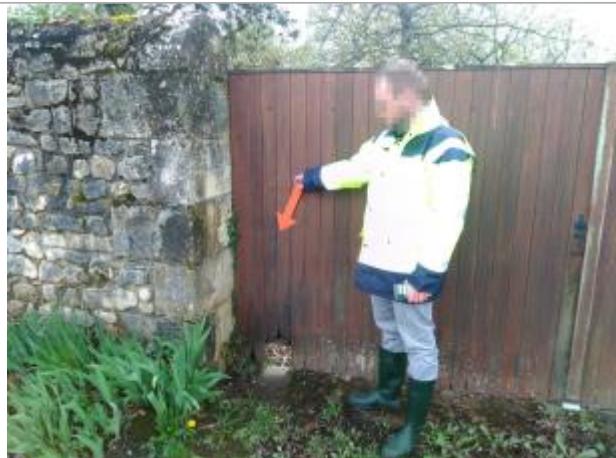
**Commentaires :** Gartempe 25Altitude calculée de l'eau : **80.036 m**Nature du repère : **Laisse d'inondation**

Vue de la laisse - Auteur : SPC LACI

**Maximum de l'inondation :** Oui**Visibilité :** Non**État du repère :** Non renseigné**Pérennité :** Aucune**Repère calculé :** Non renseigné**PHEC :** Non renseigné**SOURCE DE REPÉRAGE : RELEVÉS DE LAISSES SUITE AUX CRUES SUR LE BASSIN DE LA VIENNE FIN MARS-DÉBUT AVRIL 2024 - 04/04/2024****Type de repérage :** Campagne de terrain post-inondation**Organisme :** SPC Vienne - Charente - Atlantique

**Méthode :** GPS**Organisme :** SPC Loire-Allier-Cher-Indre**Commentaires sur le niveling :** Précision niveling : Bonne**Référence nivélée :** Autre type de référence**Système altimétrique :** NGF IGN 1969 (système normal)**Altitude de la référence (en m) :** 79.101 m**Différence entre le niveau d'eau et la référence (en m) :** 0.935 m**Altitude calculée de l'eau (en m) :** 80.036
