Commune : **MONTMORILLON**Rivière : **La Gartempe****Mur extérieur du 26****1** Repère(s) sur le site**GÉNÉRAL****Unité de gestion :** Vienne-Charente-Atlantique**Code :** 24VCA_PAO_S_97**Date de mise à jour :** 21/05/2024**Auteur :** SPC VCA

Nature de l'inondation : **Débordement de cours d'eau**Nature du repère : **Laisse d'inondation****Commentaires :** Gartempe 3**GÉNÉRAL****Code :** 24VCA_PAO_R_97_1**Date de mise à jour :****Auteur :** SPC VCA

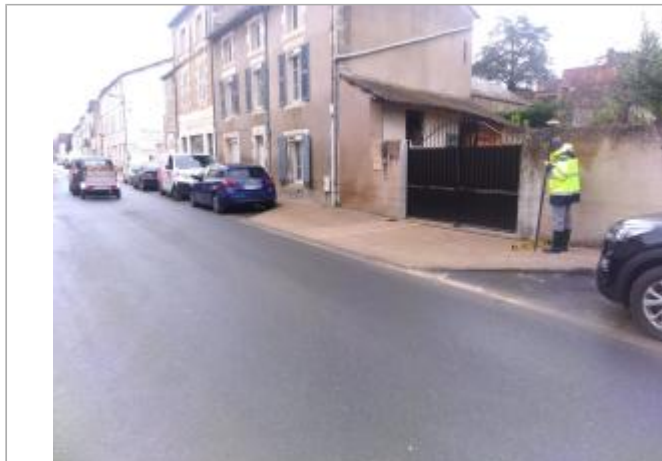
Vue du site - Auteur : SPC LACI

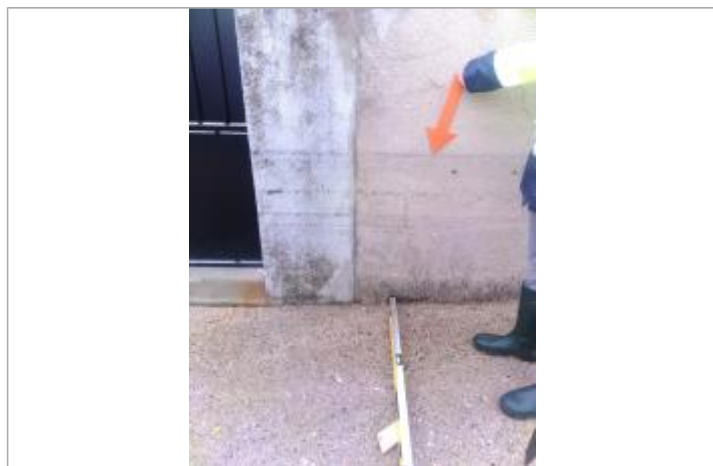
MARQUE**Maximum de l'inondation :** Oui**Visibilité :** Non**État du repère :** Non renseigné**Pérennité :** Aucune**Repère calculé :** Non renseigné**PHEC :** Non renseigné

Vue de la laisse - Auteur : SPC LACI
