Commune : **MONTMORILLON**Rivière : **La Gartempe****Cabine boîte à livres****1** Repère(s) sur le site**GÉNÉRAL****Unité de gestion :** Vienne-Charente-Atlantique**Code :** 24VCA_PAQ_S_100**Date de mise à jour :** 21/05/2024**Auteur :** SPC VCA

**30 mars 2024**Nature de l'inondation : **Débordement de cours d'eau**Altitude calculée de l'eau : **90.049 m**Nature du repère : **Laisse d'inondation****Commentaires :** Gartempe 6**GÉNÉRAL****Code :** 24VCA_PAQ_R_100_1**Date de mise à jour :****Auteur :** SPC VCA

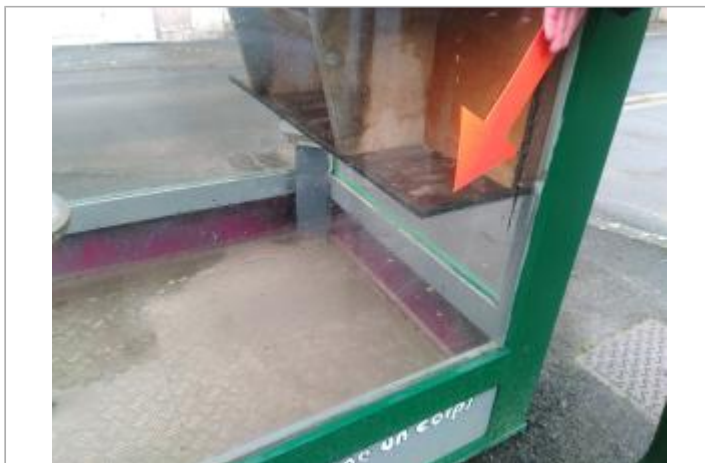
Vue du site - Auteur : SPC LACI

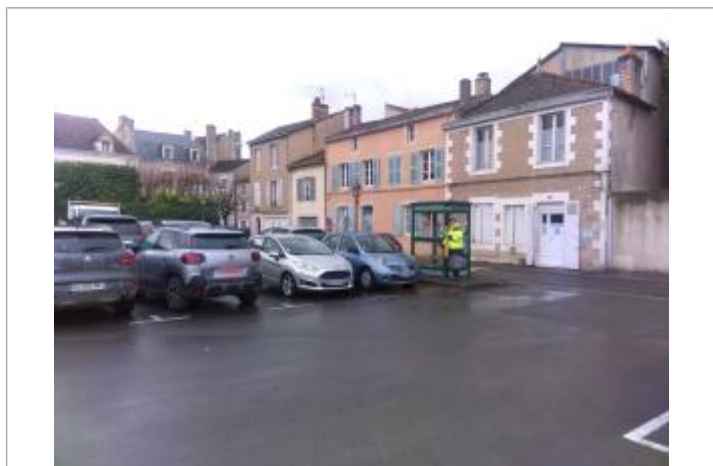
Vue de la laisse - Auteur : SPC LACI

MARQUE**Maximum de l'inondation :** Oui**Visibilité :** Non**État du repère :** Non renseigné**Pérennité :** Aucune**Repère calculé :** Non renseigné**PHEC :** Non renseigné**SOURCE DE REPÉRAGE : RELEVÉS DE LAISSES SUITE AUX CRUES SUR LE BASSIN DE LA VIENNE FIN MARS-DÉBUT AVRIL 2024 - 04/04/2024****Type de repérage :** Campagne de terrain post-inondation**Organisme(s) :** SPC Vienne - Charente - Atlantique**RELEVÉ POST-CRUE - 03/04/2024****Méthode :** GPS**Organisme :** SPC Loire-Allier-Cher-Indre**Commentaires sur le nivellement :** Précision nivellement : Bonne**Référence nivelée :** Autre type de référence**Système altimétrique :** NGF IGN 1969 (système normal)**Altitude de la référence (en m) :** 89.389 m**Différence entre le niveau d'eau et la référence (en m) :** 0.660 m**Altitude calculée de l'eau (en m) :** 90.049
