Commune : CROUZILLES

Pierre portillon

Rivière : La Vienne

GÉNÉRAL**Unité de gestion :** Vienne-Charente-Atlantique**Code :** 24VCA_PAQ_S_112**Date de mise à jour :** 21/05/2024**Auteur :** SPC VCA

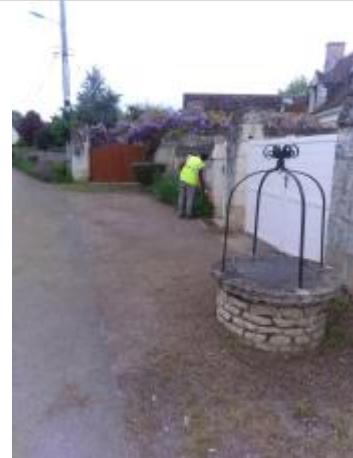
Vue du site - Auteur : SPC LACI

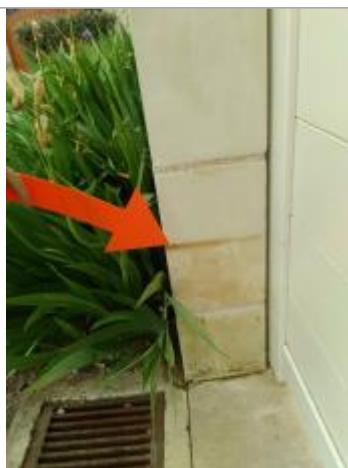
**31 Mars 2024**Nature de l'inondation : **Débordement de cours d'eau****Commentaires :** Vienne 17Altitude calculée de l'eau : **38.533 m**Nature du repère : **Laisse d'inondation****GÉNÉRAL****Code :** 24VCA_PAQ_R_112_1**Date de mise à jour :****Auteur :** SPC VCA

Vue de la laisse - Auteur : SPC LACI

MARQUE**Maximum de l'inondation :** Oui**Visibilité :** Non**État du repère :** Non renseigné**Pérennité :** Aucune**Repère calculé :** Non renseigné**PHEC :** Non renseigné**SOURCE DE REPÉRAGE : RELEVÉS DE LAISSES SUITE AUX CRUES SUR LE BASSIN DE LA VIENNE FIN MARS-DÉBUT AVRIL 2024 - 04/04/2024****Type de repérage :** Campagne de terrain post-inondation
Organisme : SPC Vienne - Charente - Atlantique**RELEVÉ POST-CRUE - 16/04/2024****Méthode :** GPS**Organisme :** SPC Loire-Allier-Cher-Indre**Commentaires sur le nivelllement :** Précision nivellation : Bonne**Référence nivélée :** Autre type de référence**Système altimétrique :** NGF IGN 1969 (système normal)**Altitude de la référence (en m) :** 38.153 m**Différence entre le niveau d'eau et la référence (en m) :** 0.380 m**Altitude calculée de l'eau (en m) :** 38.533
