Commune : **CANDES-SAINT-MARTIN**Rivière : **La Vienne****Garage La Petite Vienne****1** Repère(s) sur le site**GÉNÉRAL**

Code : 24VCA_PAO_S_1

Code : 24VCA_PAO_R_1_1

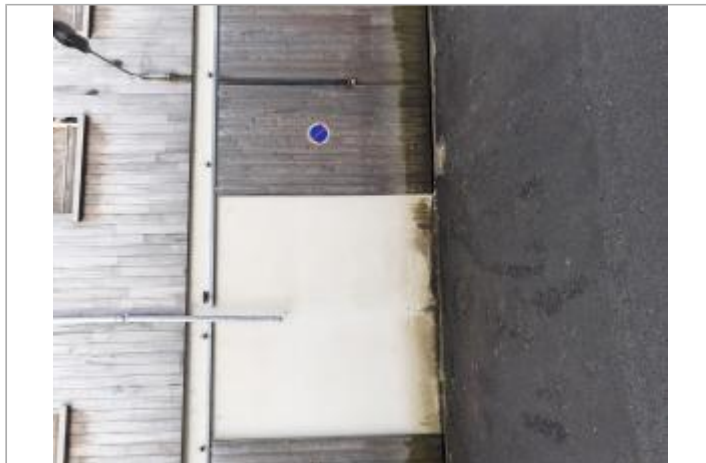
Vue du site - Auteur : SPC MLA

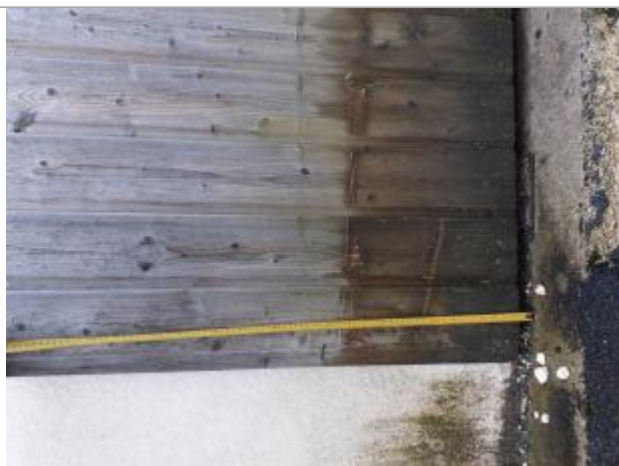
**1er avril 2024**Altitude calculée de l'eau : **32.97 m**Nature de l'inondation : **Débordement de cours d'eau**Nature du repère : **Laisse d'inondation****Commentaires** : Code laisse : candes2 - trace sur le mur du garage en bois, doute sur la bonne réception du GPS - Finesse : Bonne - Confiance : Certaine**GÉNÉRAL**

Vue de la laisse - Auteur : SPC MLA
