Commune : **CANDES-SAINT-MARTIN**Rivière : **La Vienne****Rue du Bac****Commentaires** : Rue du Bac, sur le mur de la dernière maison en descendant, sur la gauche. Il existe également des traits dont les dates ont disparu. Visité le 14/09/2021.**3**

GÉNÉRAL**Unité de gestion** : Vienne-Charente-Atlantique**Code** : LCI_S_1117**Date de mise à jour** : 23/02/2022**Auteur** : SPC LCI

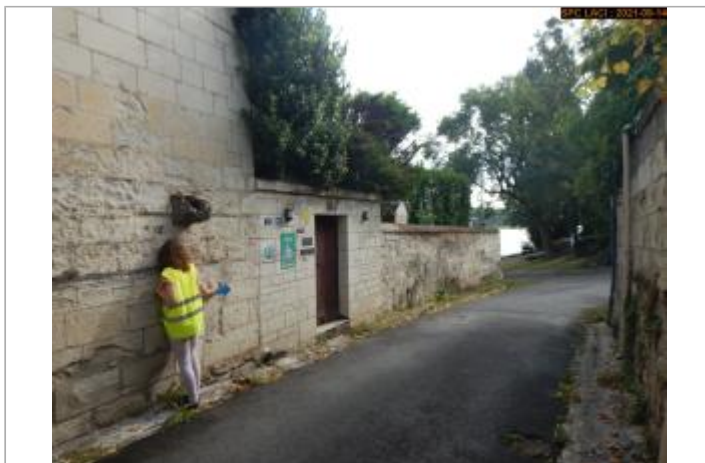
Vue du site en 2021

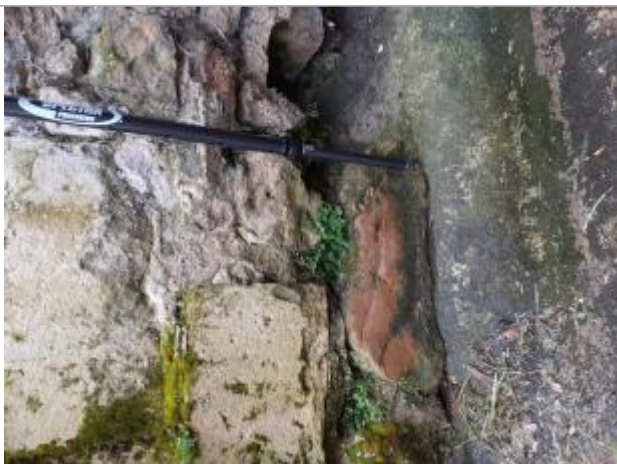
Nature de l'inondation : **Débordement de cours d'eau**Nature du repère : **Laisse d'inondation****Commentaires** : Code laisse : candes4 - trace sur le mur - Finesse : Bonne - Confiance : Certaine**GÉNÉRAL****Code** : 24VCA_Paq_R_2_1**Date de mise à jour** :**Auteur** : SPC VCA

Vue de la laisse - Auteur : SPC MLA
