Commune : CANDES-SAINT-MARTIN

Rue du Bac

Rivière : La Vienne

GÉNÉRAL**Unité de gestion :** Vienne-Charente-Atlantique**Code :** LCI_S_1117**Date de mise à jour :** 23/02/2022**Auteur :** SPC LCI

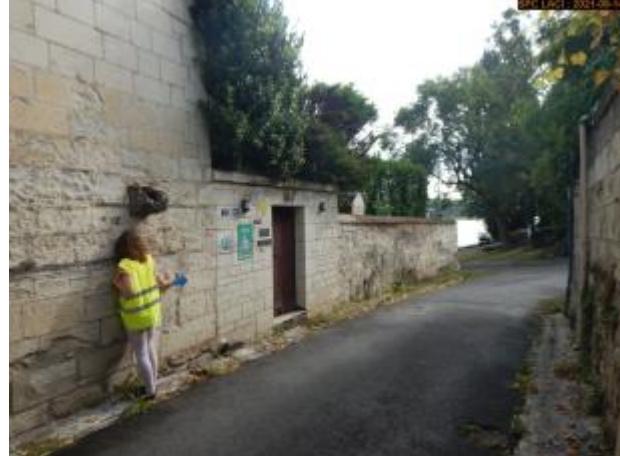
Commentaires : Rue du Bac, sur le mur de la dernière maison en descendant, sur la gauche. Il existe également des traits dont les dates ont disparu. Visité le 14/09/2021.

Vue du site en 2021

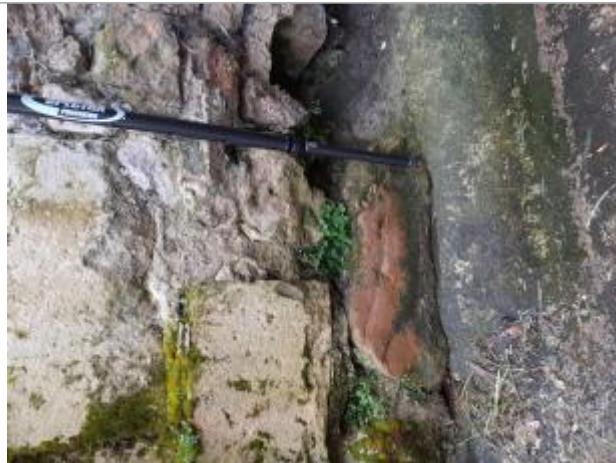
**1^{er} Avril 2024**Nature de l'inondation : **Débordement de cours d'eau**Altitude calculée de l'eau : **31.36 m**Nature du repère : **Laisse d'inondation****Commentaires :** Code laisse : candes4 - trace sur le mur - Finesse : Bonne - Confiance : Certaine**GÉNÉRAL****Code :** 24VCA_PAQ_R_2_1**Date de mise à jour :****Auteur :** SPC VCA

MARQUE**Maximum de l'inondation :** Oui**Visibilité :** Non**État du repère :** Non renseigné**Pérennité :** Aucune**Repère calculé :** Non renseigné**PHEC :** Non renseigné

Vue de la laisse - Auteur : SPC MLA

SOURCE DE REPÉRAGE : RELEVÉS DE LAISSES SUITE AUX CRUES SUR LE BASSIN DE LA VIENNE FIN MARS-DÉBUT AVRIL 2024 - 04/04/2024**Type de repérage :** Campagne de terrain post-inondation
Organisme : SPC Vienne - Charente - Atlantique**RELEVÉ POST-CRUE - 03/04/2024****Méthode :** GPS**Organisme :** SPC Maine - Loire aval**Commentaires sur le niveling :** Précision niveling : Bonne**Référence niveling :** Marque d'inondation**Description référence du repère :** pris au sol au max de la laisse**Système altimétrique :** NGF IGN 1969 (système normal)**Altitude de la référence (en m) :** 31.360 m**Altitude calculée de l'eau (en m) :** 31.36 m
