Commune : **CANDES-SAINT-MARTIN**Rivière : **La Vienne****Route d'accès au camping de Candes****1** Repère(s) sur le site**GÉNÉRAL****Unité de gestion :** Vienne-Charente-Atlantique**Code :** 24VCA_PAO_S_3**Date de mise à jour :** 21/05/2024**Auteur :** SPC VCA

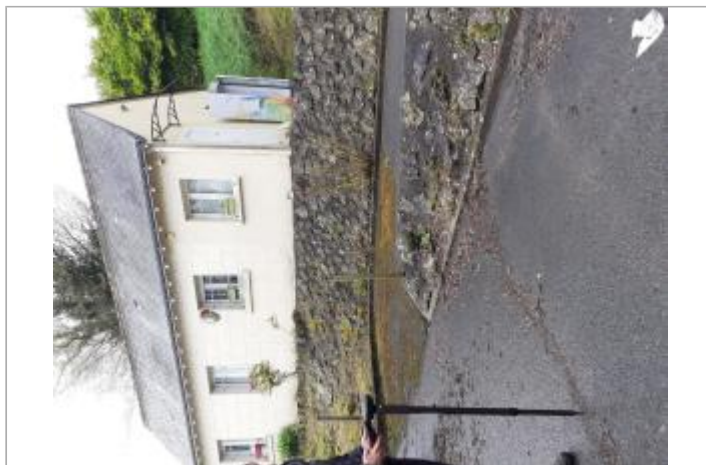
Vue du site - Auteur : SPC MLA
