Commune : CANDES-SAINT-MARTIN

Rivière : La Vienne

## Route d'accès au camping de Candes

**Unité de gestion :** Vienne-Charente-Atlantique**Code :** 24VCA\_PAQ\_S\_3**Date de mise à jour :** 21/05/2024**Auteur :** SPC VCA

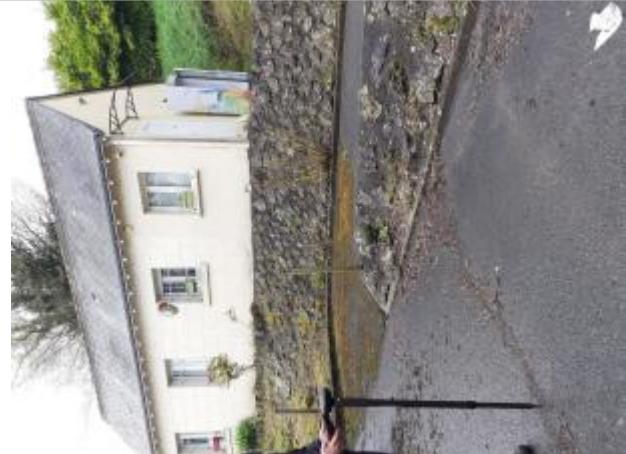
Vue du site - Auteur : SPC MLA

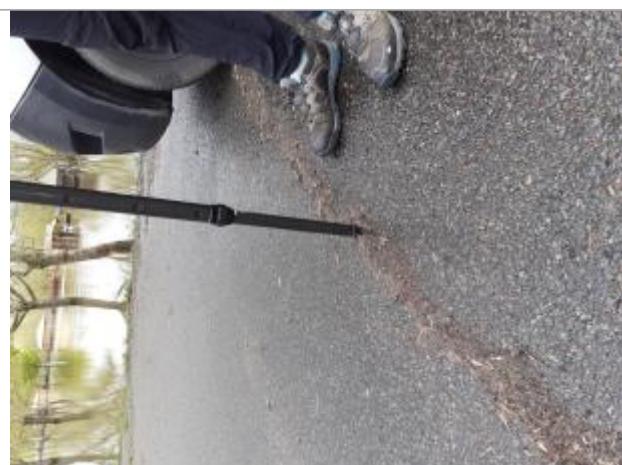
**1<sup>er</sup> Avril 2024**Nature de l'inondation : **Débordement de cours d'eau**Altitude calculée de l'eau : **33.4 m**Nature du repère : **Limite au sol****Commentaires :** Code laisse : candes5 - Brindilles et feuilles laissées par la crue, mauvaise réception GPS - Finesse : Médiocre - Confiance : Certaine

Vue de la laisse - Auteur : SPC MLA
