Commune : SAINT-GERMAIN-SUR-VIENNE

Rivière : La Vienne

## Chemin d'accès aux berges de la Vienne

**Unité de gestion :** Vienne-Charente-Atlantique**Code :** 24VCA\_PAQ\_S\_4**Date de mise à jour :** 21/05/2024**Auteur :** SPC VCA

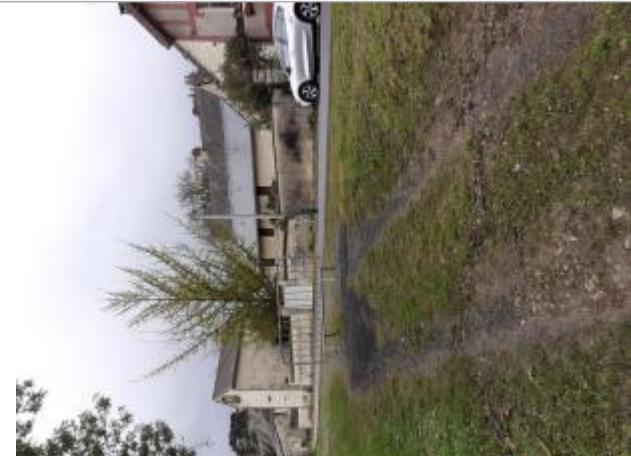
Vue du site - Auteur : SPC MLA

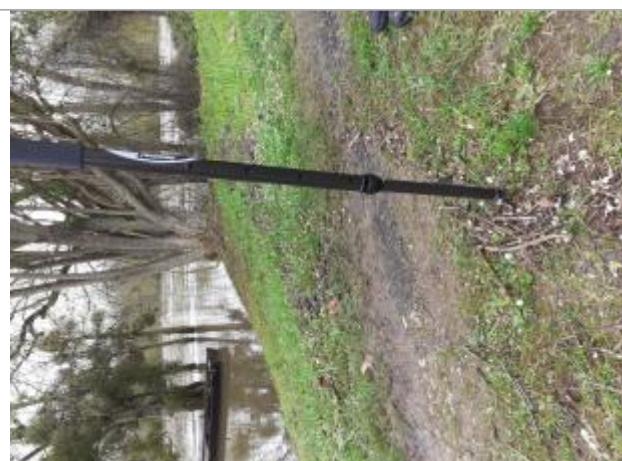
**1<sup>er</sup> Avril 2024**Nature de l'inondation : **Débordement de cours d'eau**Altitude calculée de l'eau : **32.21 m**Nature du repère : **Limite au sol****Commentaires :** Code laisse : germain1 - brindilles et feuilles - Finesse : Bonne - Confiance : Certaine

Vue de la laisse - Auteur : SPC MLA
