Commune : SAINT-GERMAIN-SUR-VIENNE

**Bosquet**

Rivière : La Vienne

**1** Repère(s) sur le site**GÉNÉRAL****Unité de gestion :** Vienne-Charente-Atlantique**Code :** 24VCA\_PAQ\_S\_6**Date de mise à jour :** 21/05/2024**Auteur :** SPC VCA

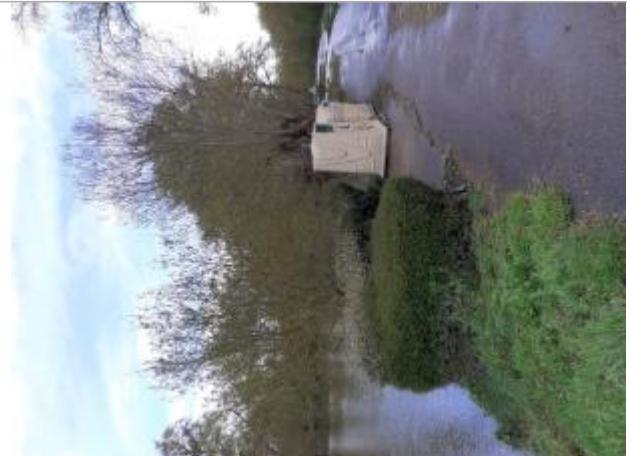
Vue du site - Auteur : SPC MLA

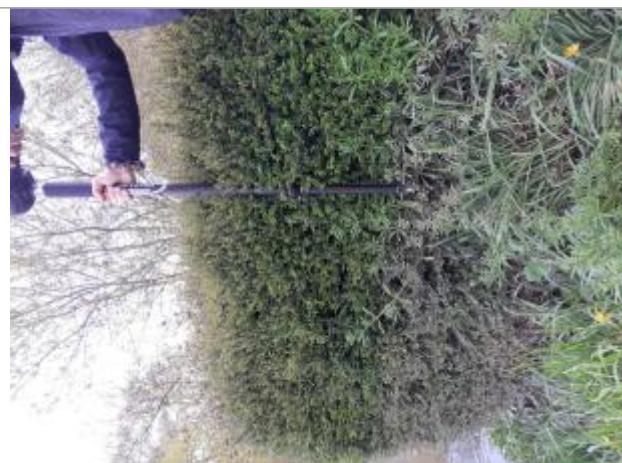
**1<sup>er</sup> Avril 2024**Nature de l'inondation : **Débordement de cours d'eau**Altitude calculée de l'eau : **32.53 m**Nature du repère : **Laisse d'inondation****Commentaires :** Code laisse : germain3 - traces de boue - Finesse : Bonne - Confiance : Certaine**GÉNÉRAL****Code :** 24VCA\_PAQ\_R\_6\_1**Date de mise à jour :****Auteur :** SPC VCA

Vue de la laisse - Auteur : SPC MLA
