Commune : **CHINON**Rivière : **La Vienne**

Grillage à l'arrière sanitaires publics

Code : 24VCA_Paq_S_9

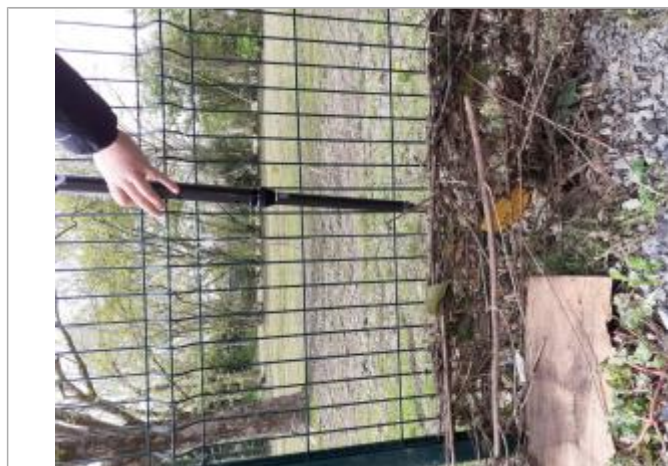
Nature de l'inondation : **Débordement de cours d'eau**Altitude calculée de l'eau : **35.3 m**Nature du repère : **Laisse d'inondation****Commentaires** : Code laisse : chinon3 - Moitié première case entière du grillage, mauvaise réception GPS - Finesse : Moyenne - Confiance : Certaine

Description référence du repère : sol caillouteux au pied du grillage

Différence entre le niveau d'eau et la référence (en m) : 0.360 m

Vue de la laisse - Auteur : SPC MLA
