Commune : CHINON

Route #2

Rivière : La Vienne

GÉNÉRAL**Unité de gestion :** Vienne-Charente-Atlantique**Code :** 24VCA_PAQ_S_13**Date de mise à jour :** 21/05/2024**Auteur :** SPC VCA

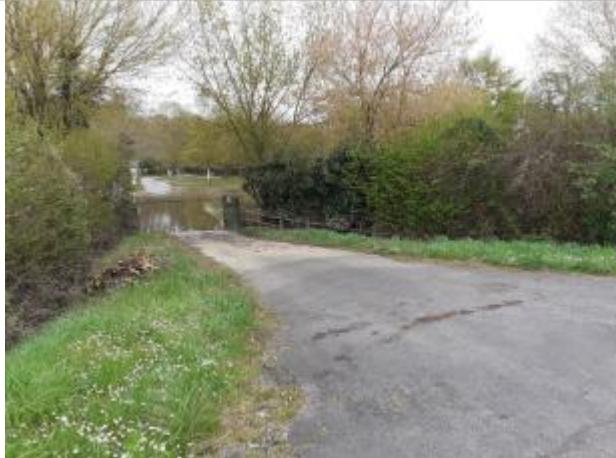
Vue du site - Auteur : SPC MLA

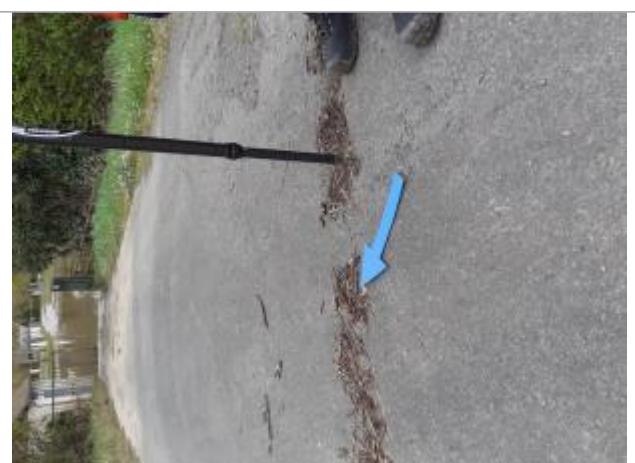
**1^{er} Avril 2024**Nature de l'inondation : **Débordement de cours d'eau**Altitude calculée de l'eau : **34.16 m**Nature du repère : **Limite au sol****Commentaires :** Code laisse : chinon8 - Brindilles au sol - Finesse : Bonne - Confiance : Certaine**GÉNÉRAL****Code :** 24VCA_PAQ_R_13_1**Date de mise à jour :****Auteur :** SPC VCA

Vue de la laisse - Auteur : SPC MLA
